## CITTÀ DI VENARIA REALE

### REVISIONE DEL PRGC

2.1. "ANALISI GEOLOGICHE, GEOMORFOLOGICHE,  
IDROGEOLOGICHE E IDROLOGICHE"

2.1.1 "RELAZIONE ILLUSTRATIVA - ASPETTI GEOLOGICI,  
GEOMORFOLOGICI ED IDROGEOLOGICI "

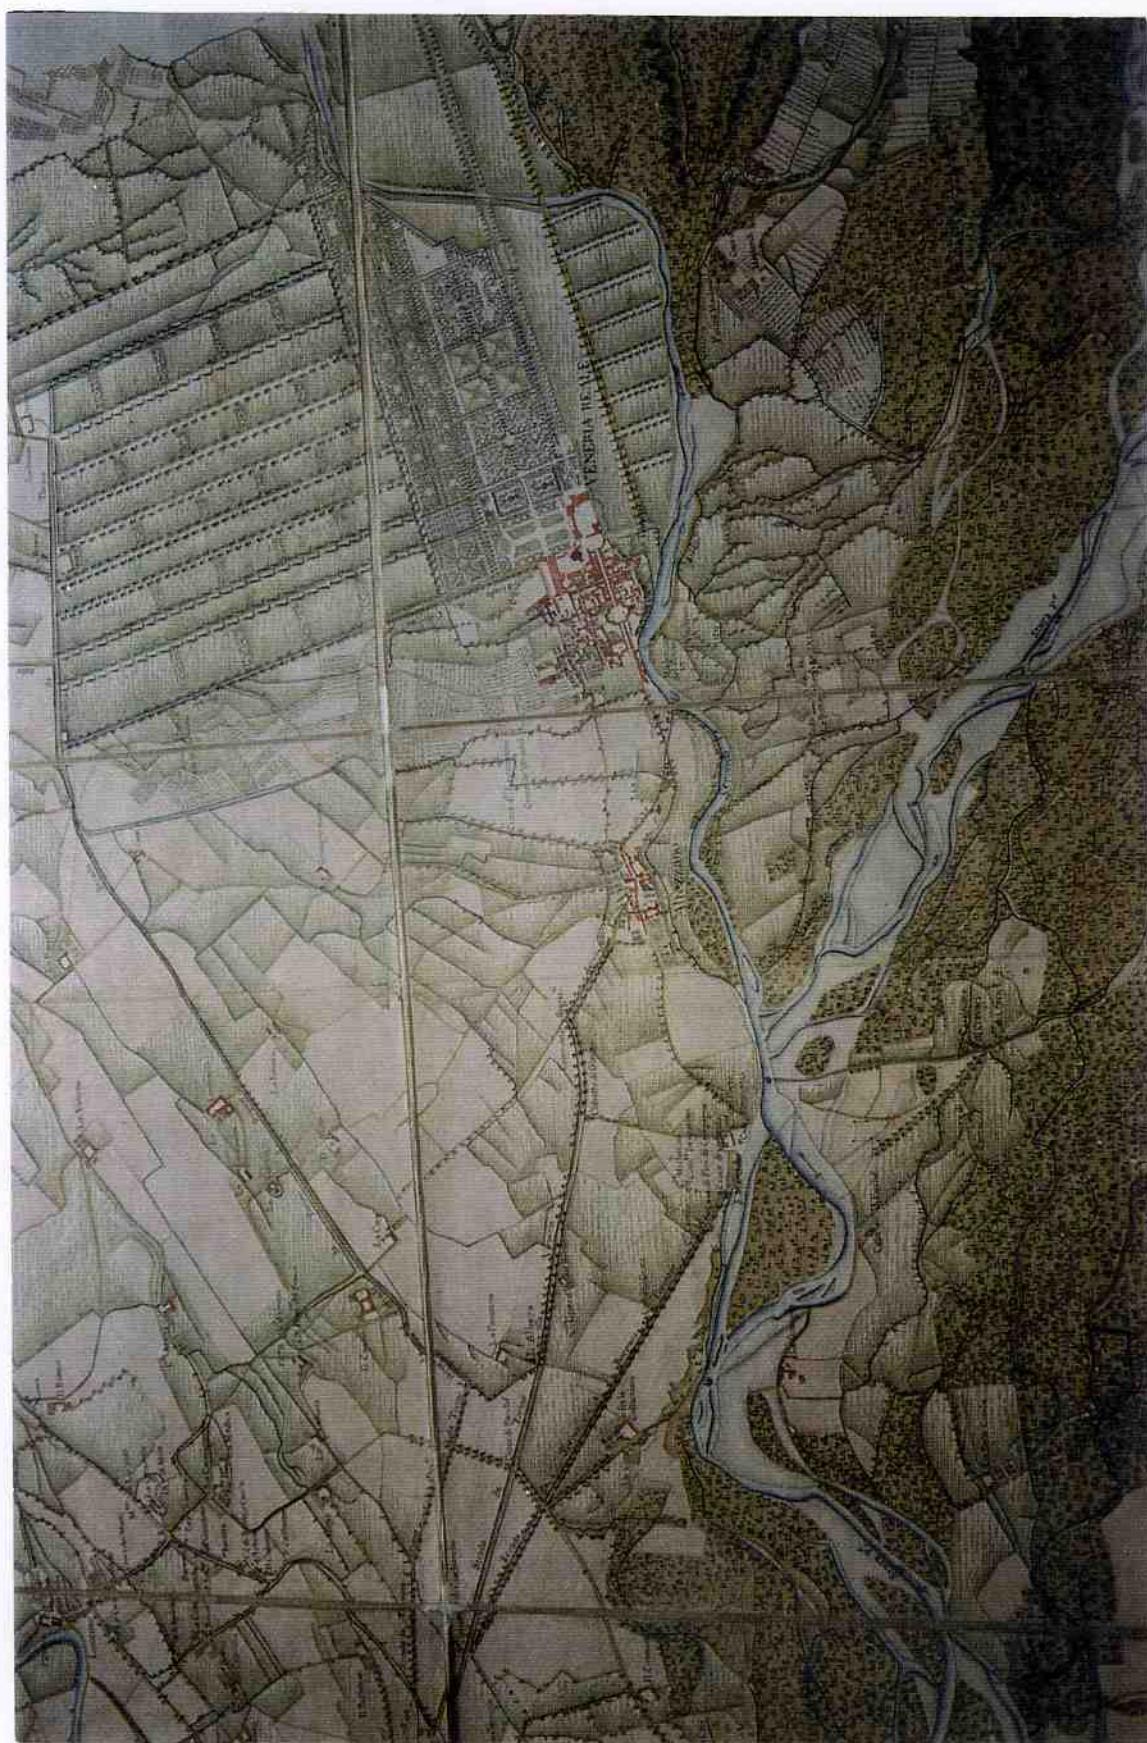
### Fig. 3 - ESTRATTO ANTICA CARTOGRAFIA

Stralcio cartografico della Carta topografica della caccia - 1760  
Archivio di Stato

Una delle cartografie di maggior interesse consultate, è senz'altro la Carta Topografica della Caccia, della quale è riportato stralcio in Fig. 3 e nell'Allegato 2, che mostra con grande cura e dettaglio la sistemazione del territorio esistente all'epoca. Si nota bene la grande distesa dei terreni coltivati, solcati dal reticolato dei canali irrigui, le ampie zone boscate, il grandioso disegno della reggia con i giardini ed i corsi d'acqua caratterizzati da un'ampia fascia fluviale, con presenza di grandi barre ed isole boscate. La rappresentazione cartografica permette una chiara immagine dell'andamento naturale dei corsi d'acqua, in epoca antecedente le manomissioni antropiche.

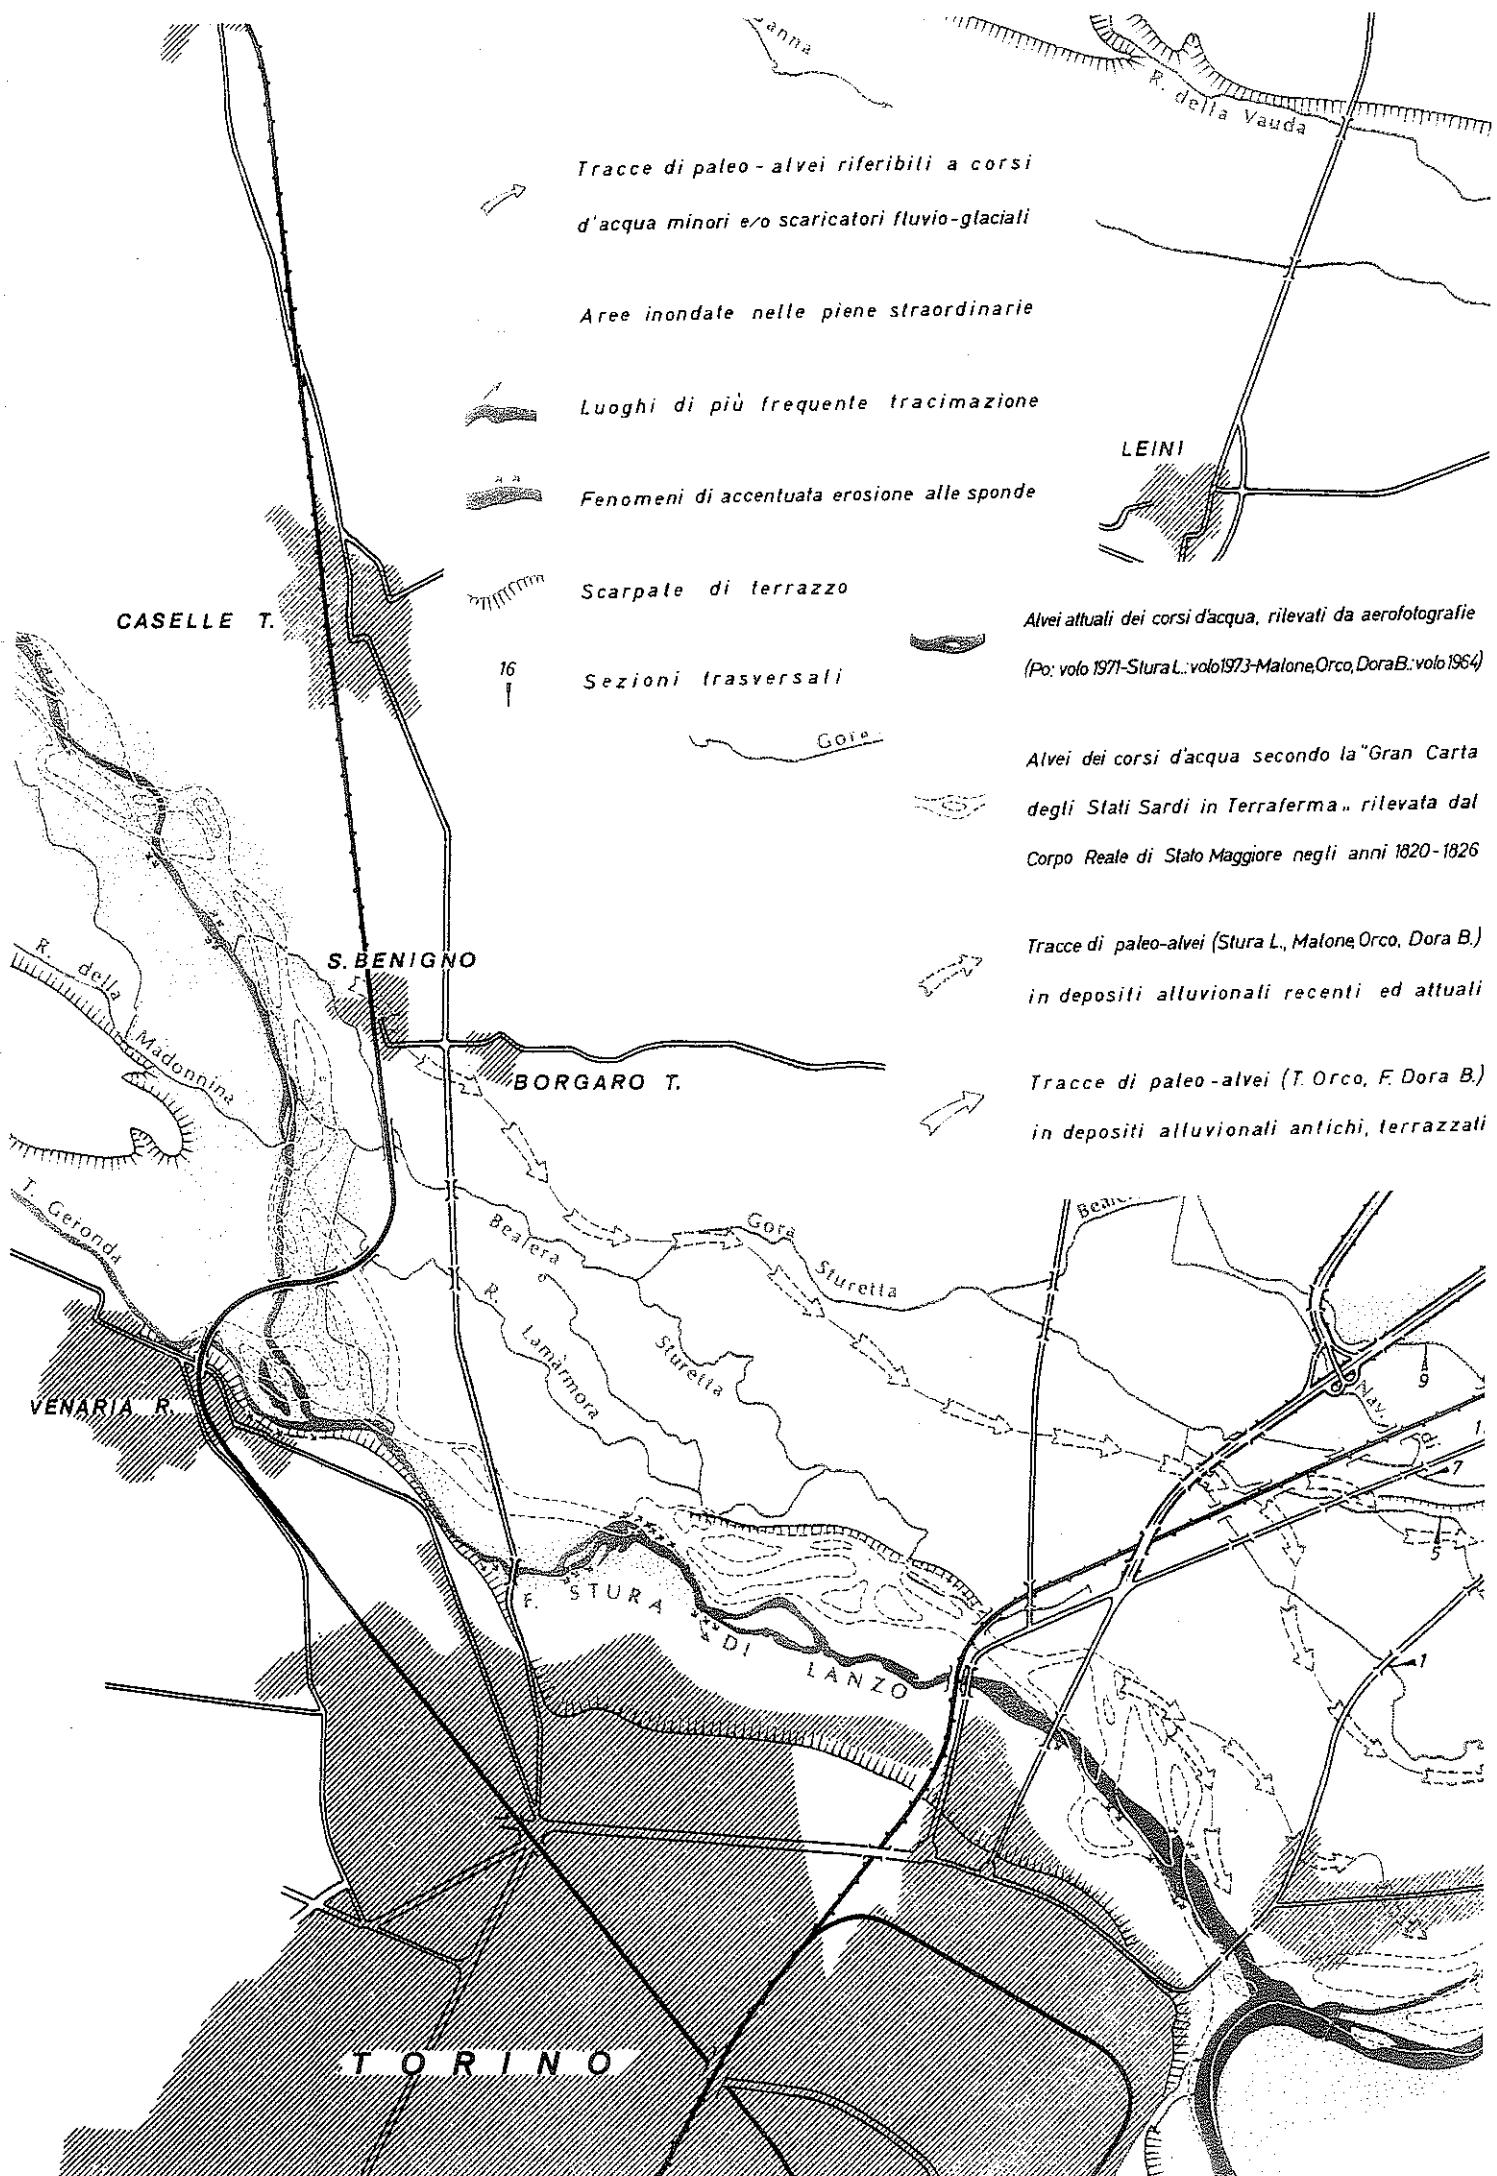
## Fig. 5 - SCHEMA IDROGRAFICO

*Carta delle trasformazioni idrografiche*, in Prov. di Torino - C.N.R.  
*Le condizioni idriche del Comprensorio chivassese*, a cura di M.  
Govi e F. Maraga; 1971/1973  
Scala 1:50.000

Il reperimento di cartografia antica ha permesso di realizzare la *Carta delle trasformazioni idrografiche* dell'Allegato 1, interessante rappresentazione delle modificazioni subite nel corso degli ultimi secoli dagli alvei fluviali dei Torrenti Ceronda e Stura di Lanzo. La sovrapposizione dei diversi tracciati cartografati è stata possibile, con approssimazione accettabile, utilizzando gli ottimi riferimenti topografici rappresentati dalle geometrie dalla Reggia della Venaria e dall'asse della Contrada Maestra (v. Mensa) con la Piazza Annunziata, oltreché dall'antico nucleo delle borgate di Altessano superiore ed inferiore, elementi rimasti immutati nel tempo.

Si può ben osservare il passaggio dall'alveo pluricursale, che rappresenta la condizione naturale del T. Stura riportata da tutta la cartografia, all'attuale tipo unicursale. Analogamente la *Carta delle trasformazioni idrografiche* tratta da *Le condizioni idriche del Comprensorio chivassese* (op. cit.) evidenzia tale netta tendenza (Fig. 5), ascritta dall'Autore alle indiscriminate escavazioni in alveo che ne avevano già a quel tempo (si riferisce ai primi anni settanta) fortemente sconvolto l'equilibrio idraulico, con riattivazione dei processi erosivi laterali e di fondo. E' anche evidente la migrazione del canale attivo del corso d'acqua in destra orografica nel tratto a valle di Caselle T.se, già osservata dal Dott. Govi, con arretramento della confluenza Ceronda-Stura verso l'abitato di Altessano e di Venaria di un chilometro in circa due secoli. In corrispondenza dell'abitato di Caselle T.se l'evoluzione recente mostrerebbe una tendenza alla migrazione in sinistra, marcata nel corso dei recenti episodi alluvionali dal crollo di edifici in località C.na Francia.

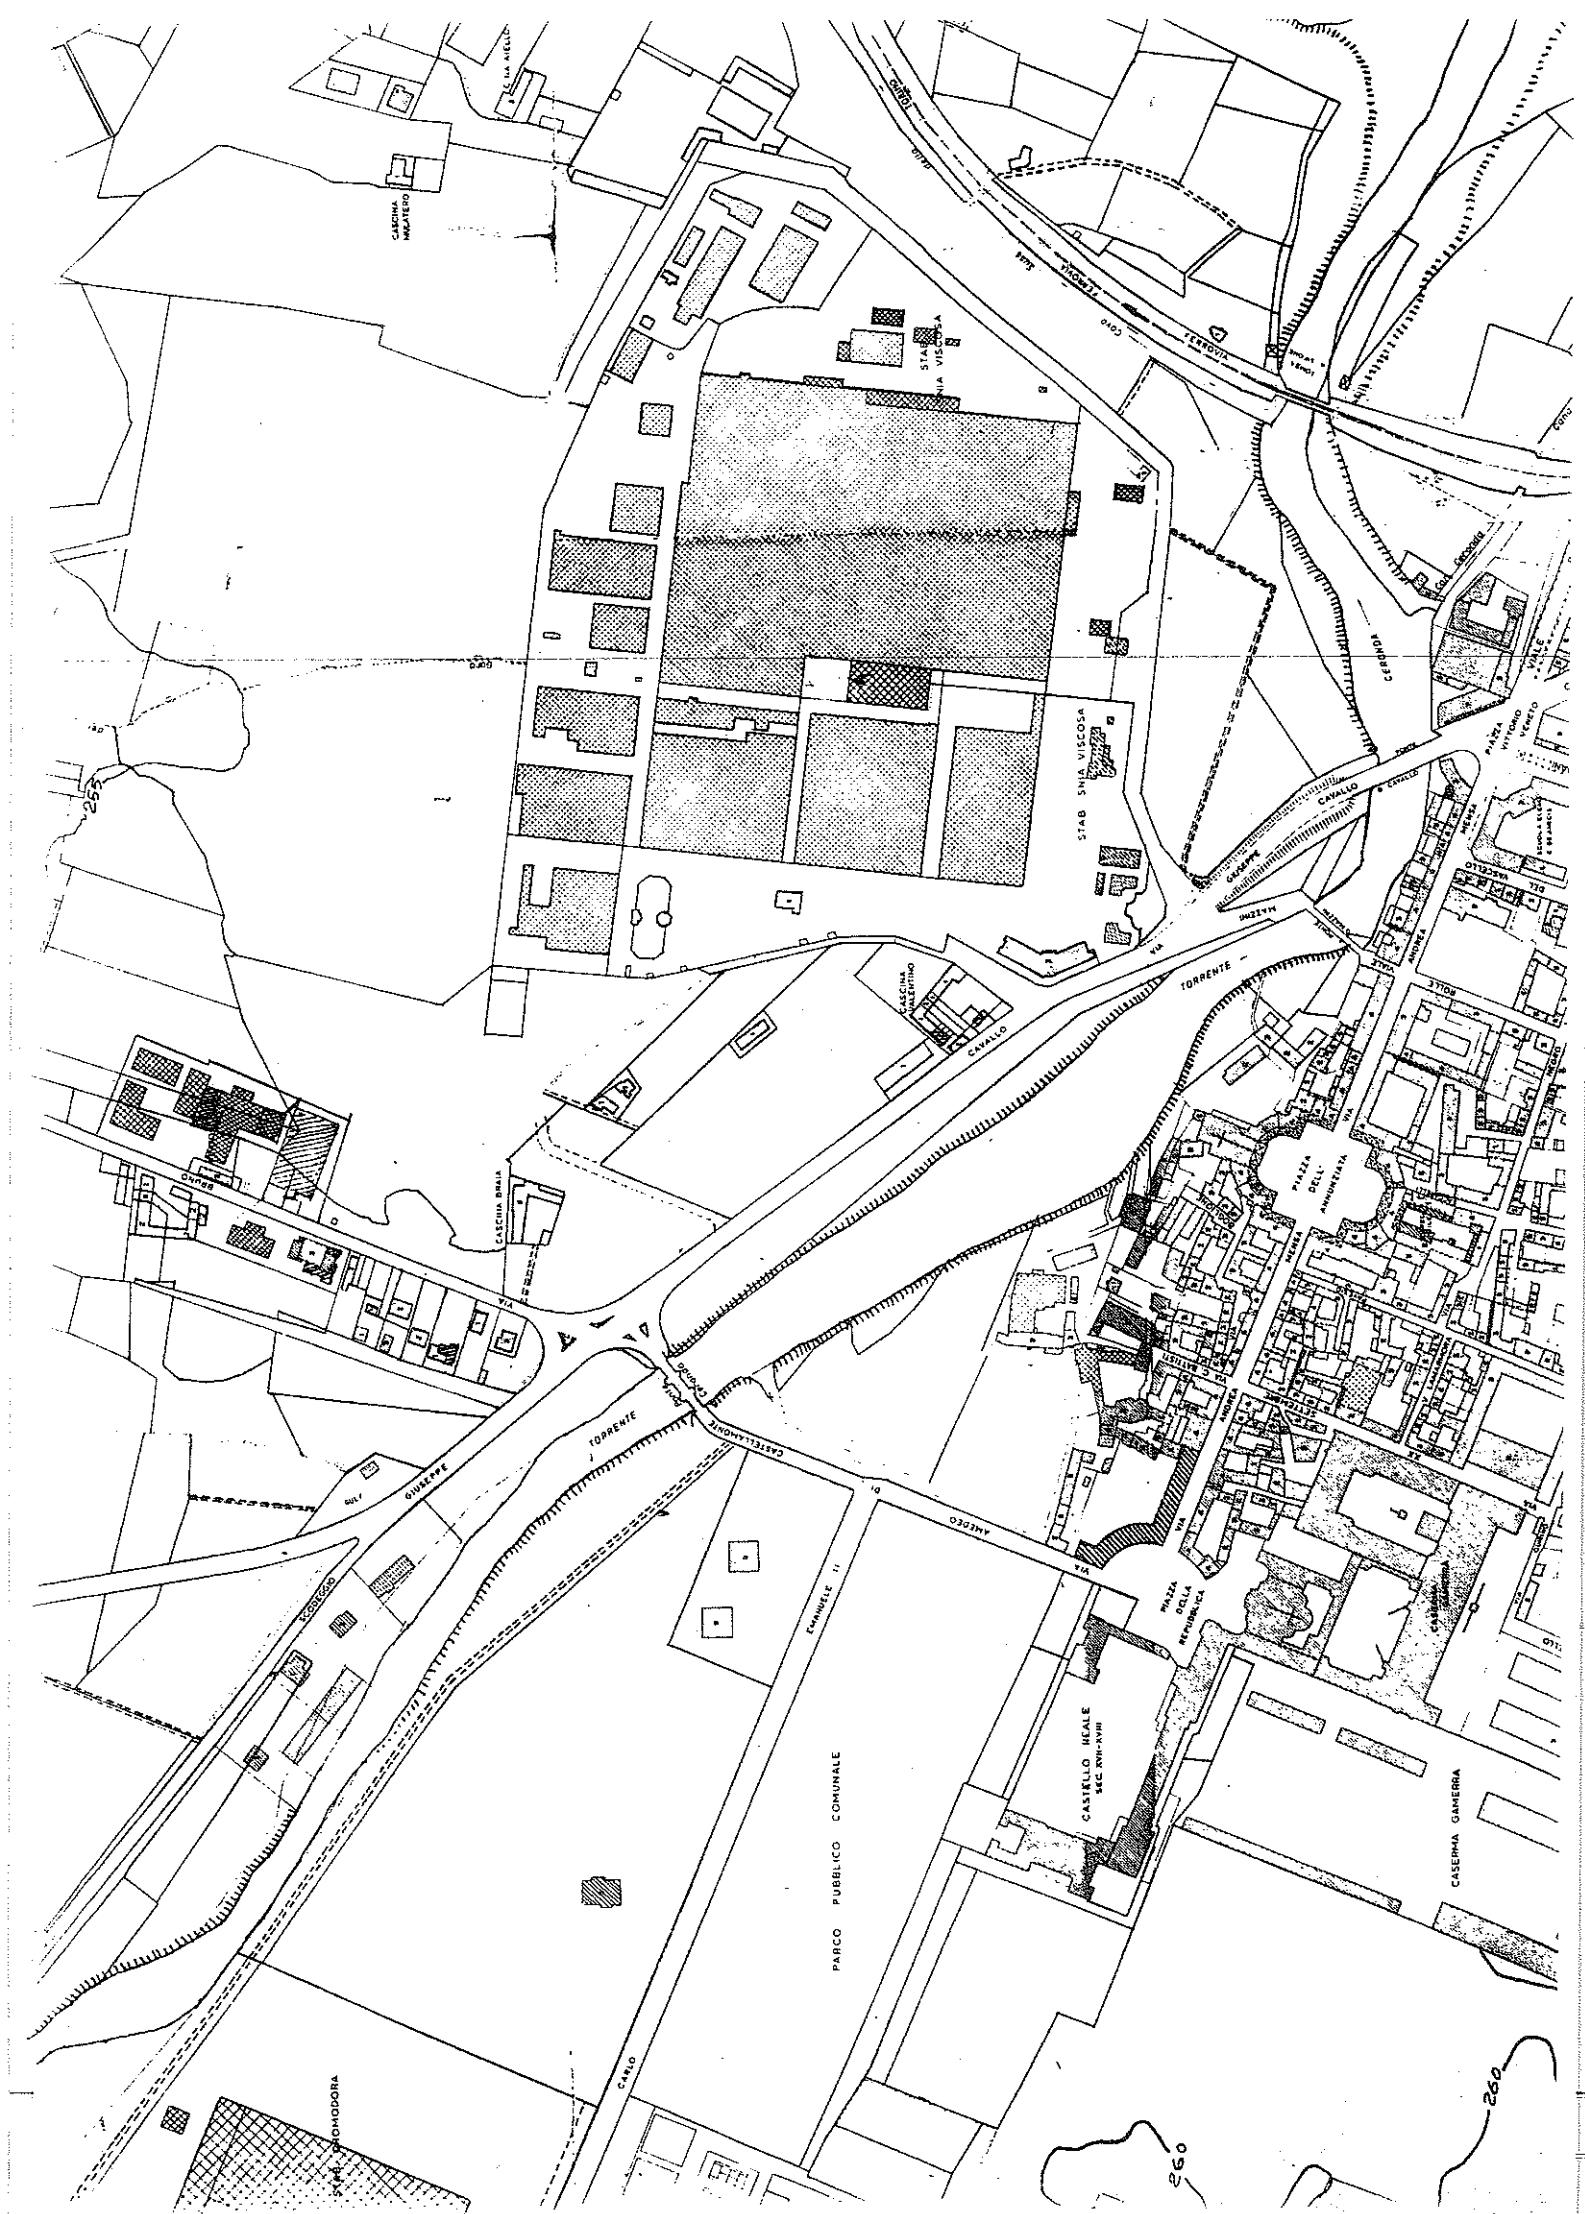
**ALLEGATO | 3**

**Cartografia tecnica e catastale che evidenzia le  
modificazioni antropiche più recenti del T. Ceronda**

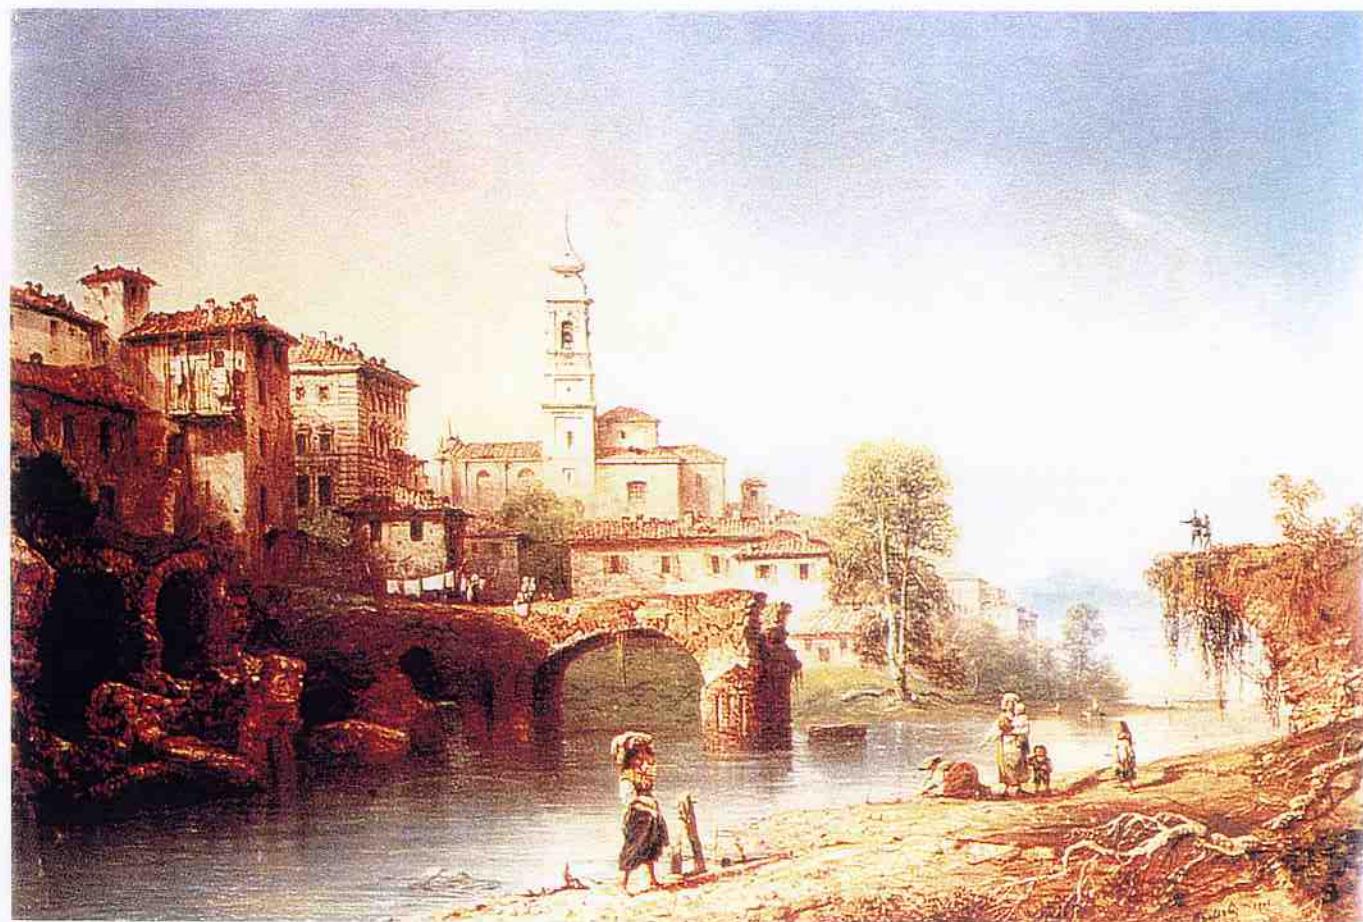
Tipo di un Gronco delle Torrente Cetonda

in prossimità all'abitato di Veneria Reale;

dimostrante la località ov' furono rovinate due Case per corrosione di detto Torrente, e la minaccia che vi c'è della rovina di altre Case dello stesso abitato: al cui riparo si propone la demolizione dell'imutile spallone sinistro del vecchio Ponte costruito verso il 1778, dalla cui gravissima resipienza tra' le origini la corrosione del piadone destro soggiacente, a d'oglio del quale una parte dell'abitato di Veneria R. è fabbricata.

- Carlo Bossoli, dipinto del ponte in cotto crollato il 24/8/1780 sul T. Ceronda all'altezza dell'attuale viale Mazzini (tratto da *All'ombra dei Savoia*);
- *Progetto di scogliera a sponda destra dello Stura per difesa della Bealera e del Territorio*; redatto dagli Ingg. Thovez e Zerboglio, 1874 (Archivio Storico Comunale);
- Tavola rappresentativa degli effetti di una marcata erosione in sponda destra del T. Ceronda, che causò il crollo di edifici nel 1829 con perdita di numerose vite umane.

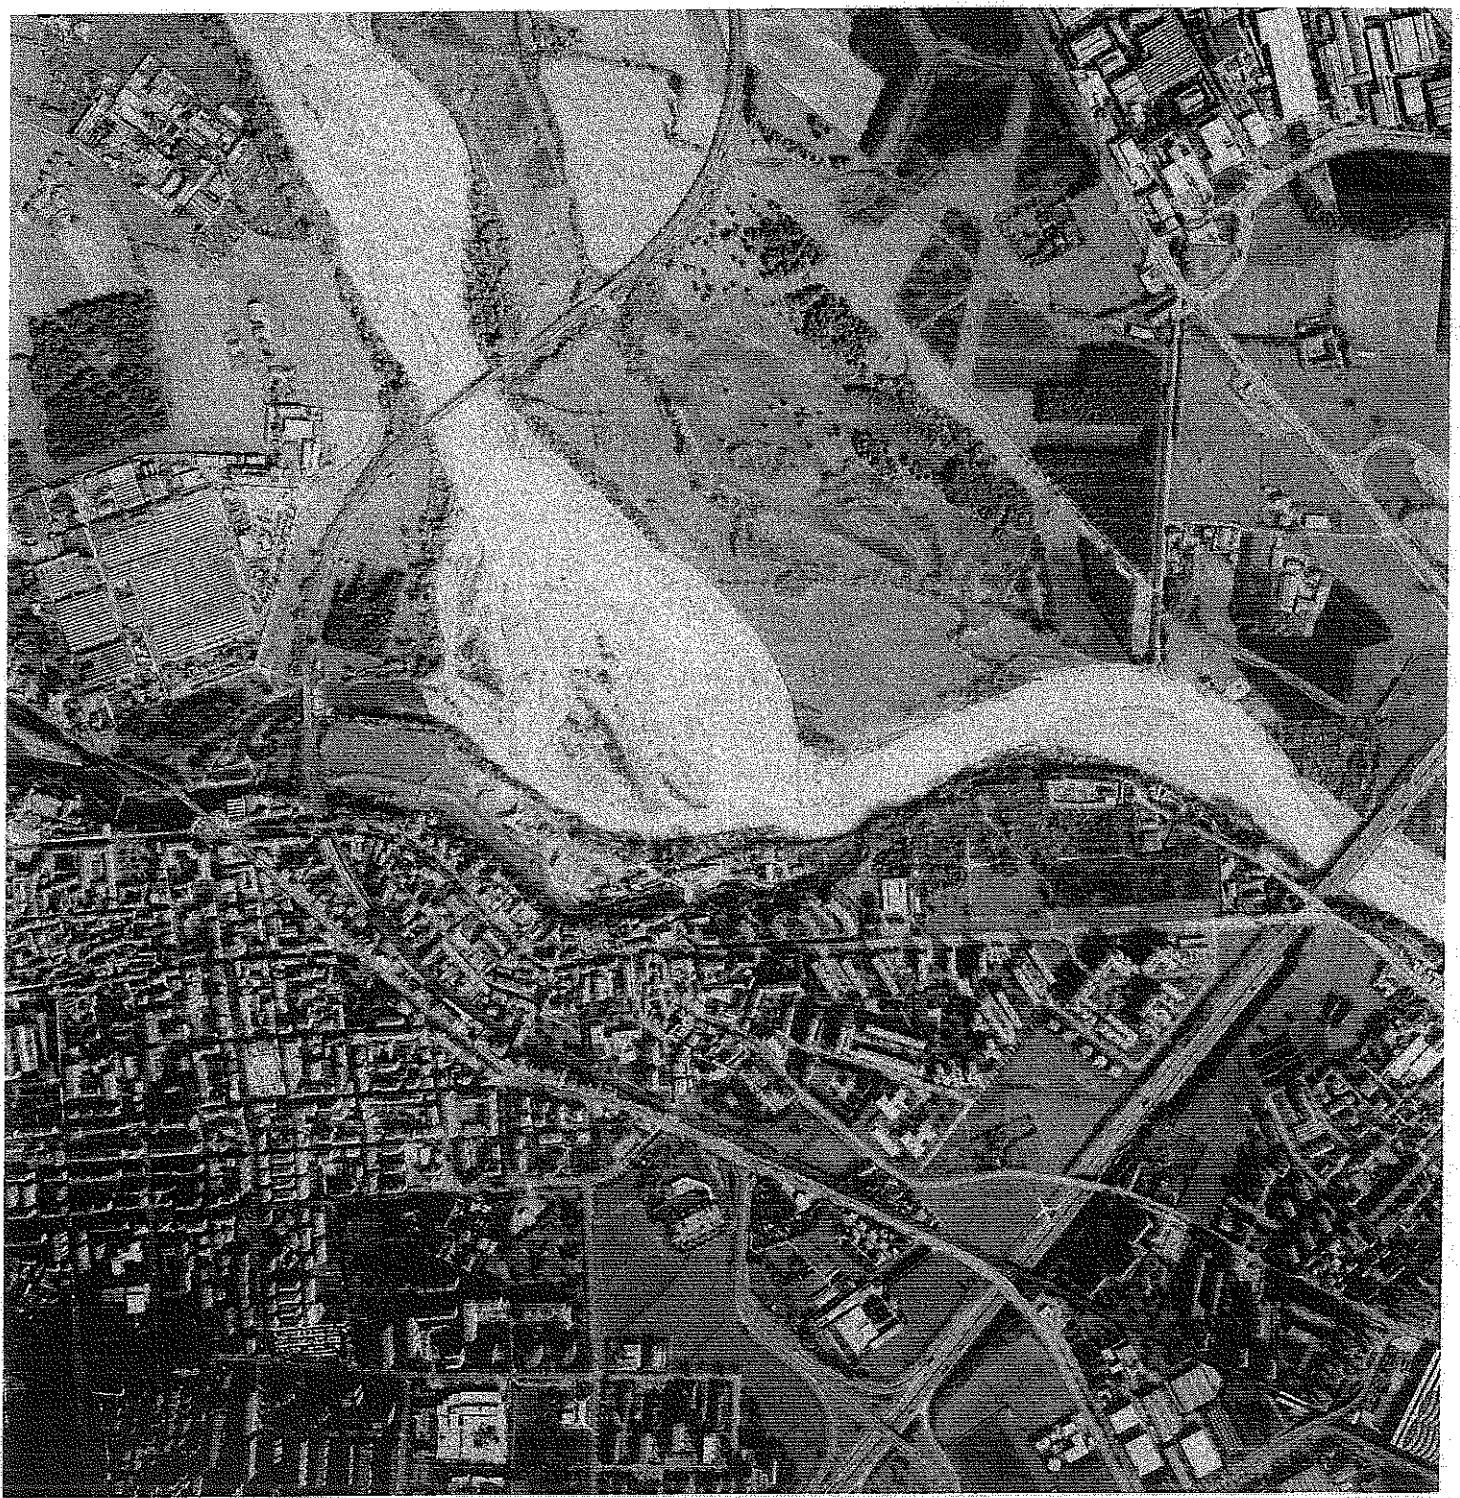
## *Danni alle infrastrutture*

- ★ Opere danneggiate
  - ★ Opere distrutte

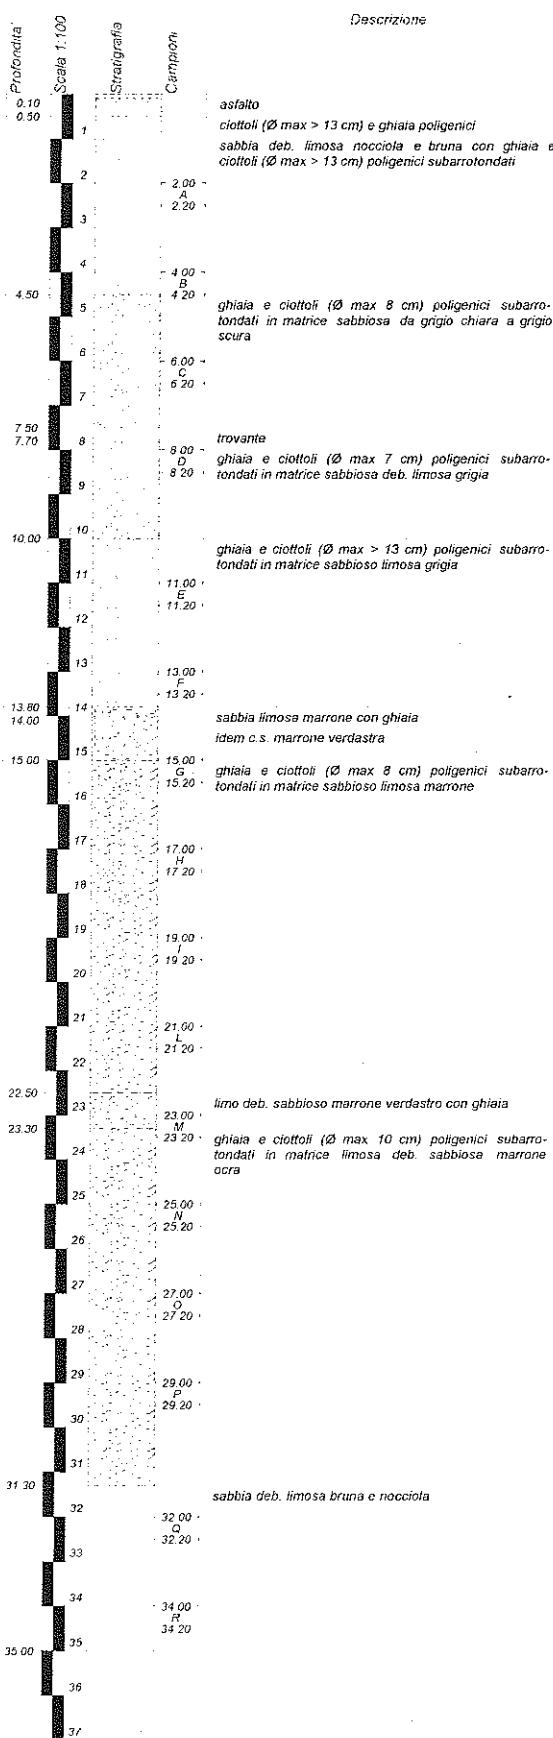
| data | profondità foro | prof. invest. | livello acqua |
| 20/12 | pescemetro | | -14.60 |

posto in opera pescemetro a tubo aperto  $\varnothing$  4" a -25.00 m da p.c.
