CITTÀ DI VENARIA REALE

REVISIONE DEL PRGC

2.1 "ANALISI GEOLOGICHE, GEOMORFOLOGICHE, IDROGEOLOGICHE ED IDROLOGICHE"

2.1.4 "RELAZIONE ILLUSTRATIVA - ASPETTI IDROLOGICI"

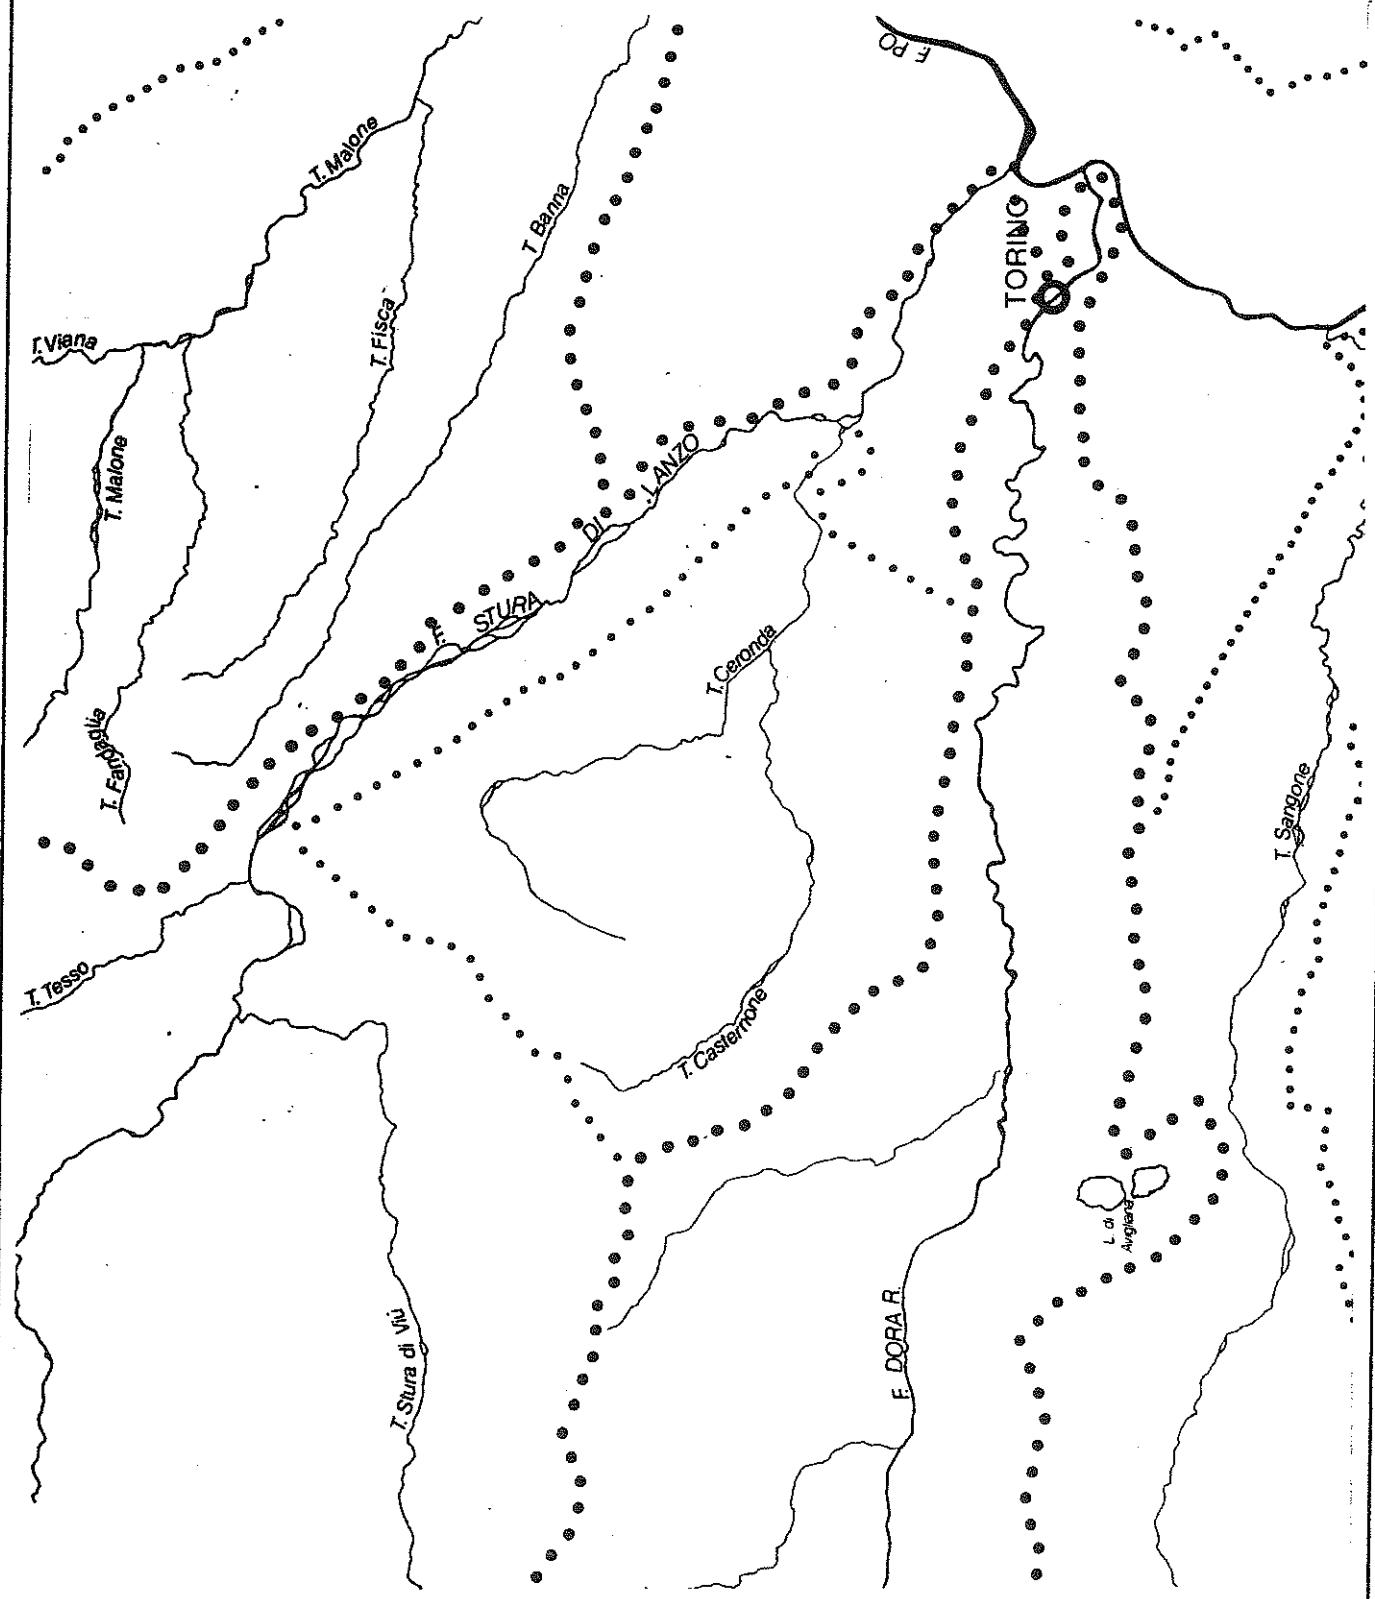
Fig. 1 - SCHEMA BACINI IDROGRAFICI

La Fig. 1 mostra un inquadramento dei bacini idrografici dei corsi d'acqua principali, mentre in Fig. 2 è rappresentato il reticolato idrografico minore che si trova a Sud dei Torrenti Ceronda e Stura, verso il F. Dora Riparia. Appaiono evidenti l'articolazione e la capillarità del sistema, creato nei secoli passati grazie alla grande capacità tecnica in campo idraulico, la cui diffusione sul territorio è stata una delle condizioni che hanno individuato nel feudo di Altessano superiore la zona adatta per la creazione della Reggia castellamontiana secentesca.

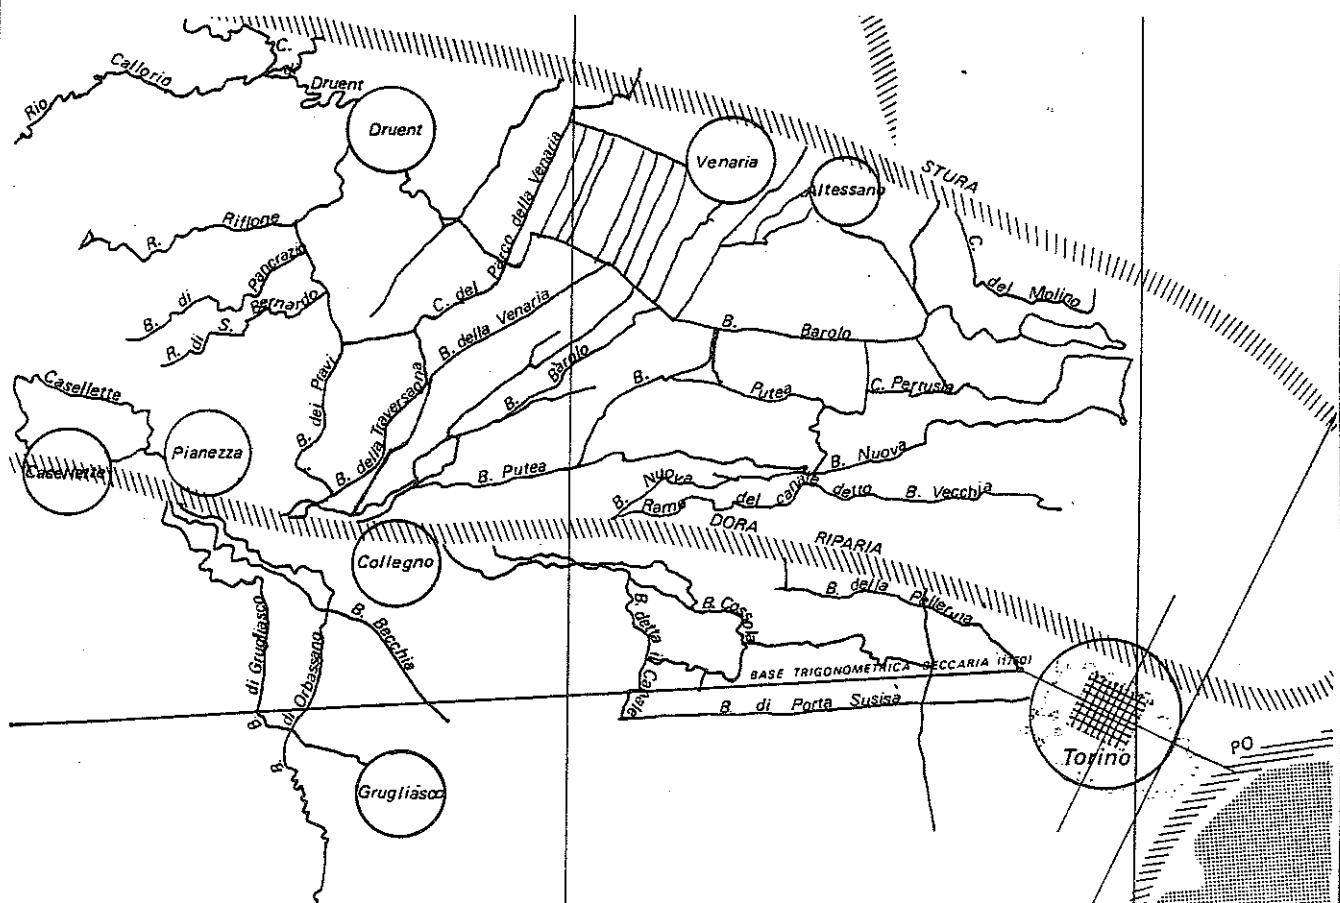
Fig. 2 - SCHEMA RETE IRRIGUA

Andamento delle principali bealere e canali della zona Nord-Ovest
del Tavoliere torinese

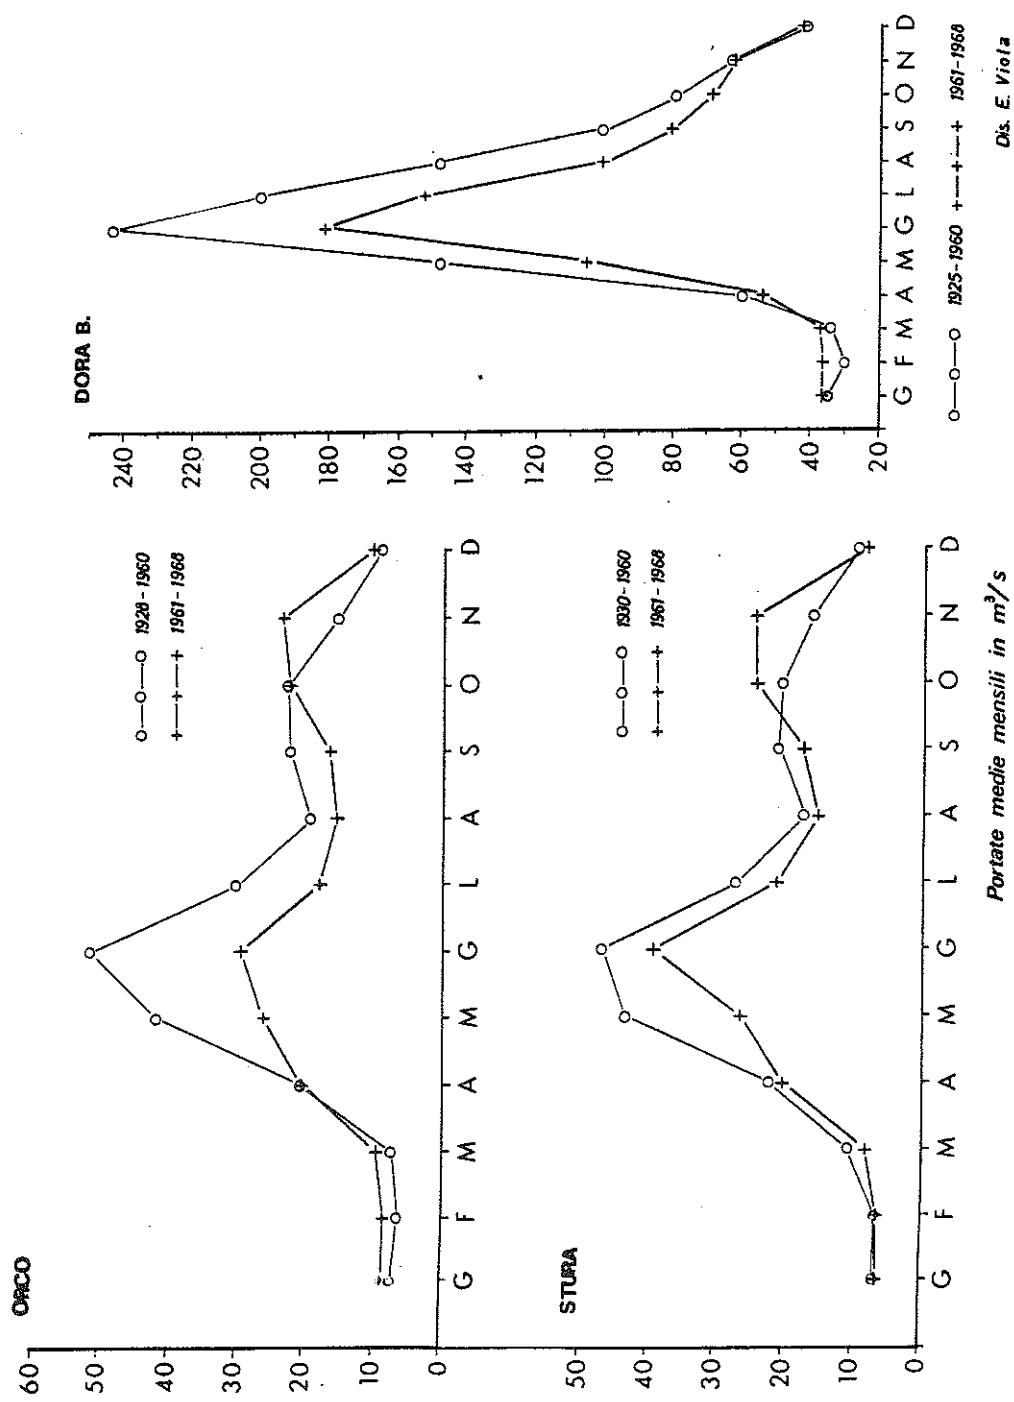
Fig. 3 - TABELLE DEFLUSSI MEDI MENSILI

Sono rappresentate le portate medie mensili alle stazioni di Pont Canavese (T. Orco), Lanzo T.se (T. Stura di Lanzo) e Tavagnasco (F. Dora Baltea).

I massimi di portata annuale sono concentrati nel periodo maggio-giugno, mentre un secondo picco si verifica nel periodo ottobre-novembre; i minimi sono registrati nel periodo gennaio-febbraio. In Fig. 3 è riportato l'idrogramma di portata media mensile confrontabile con quello dei bacini del T. Orco e del F. Dora Baltea.

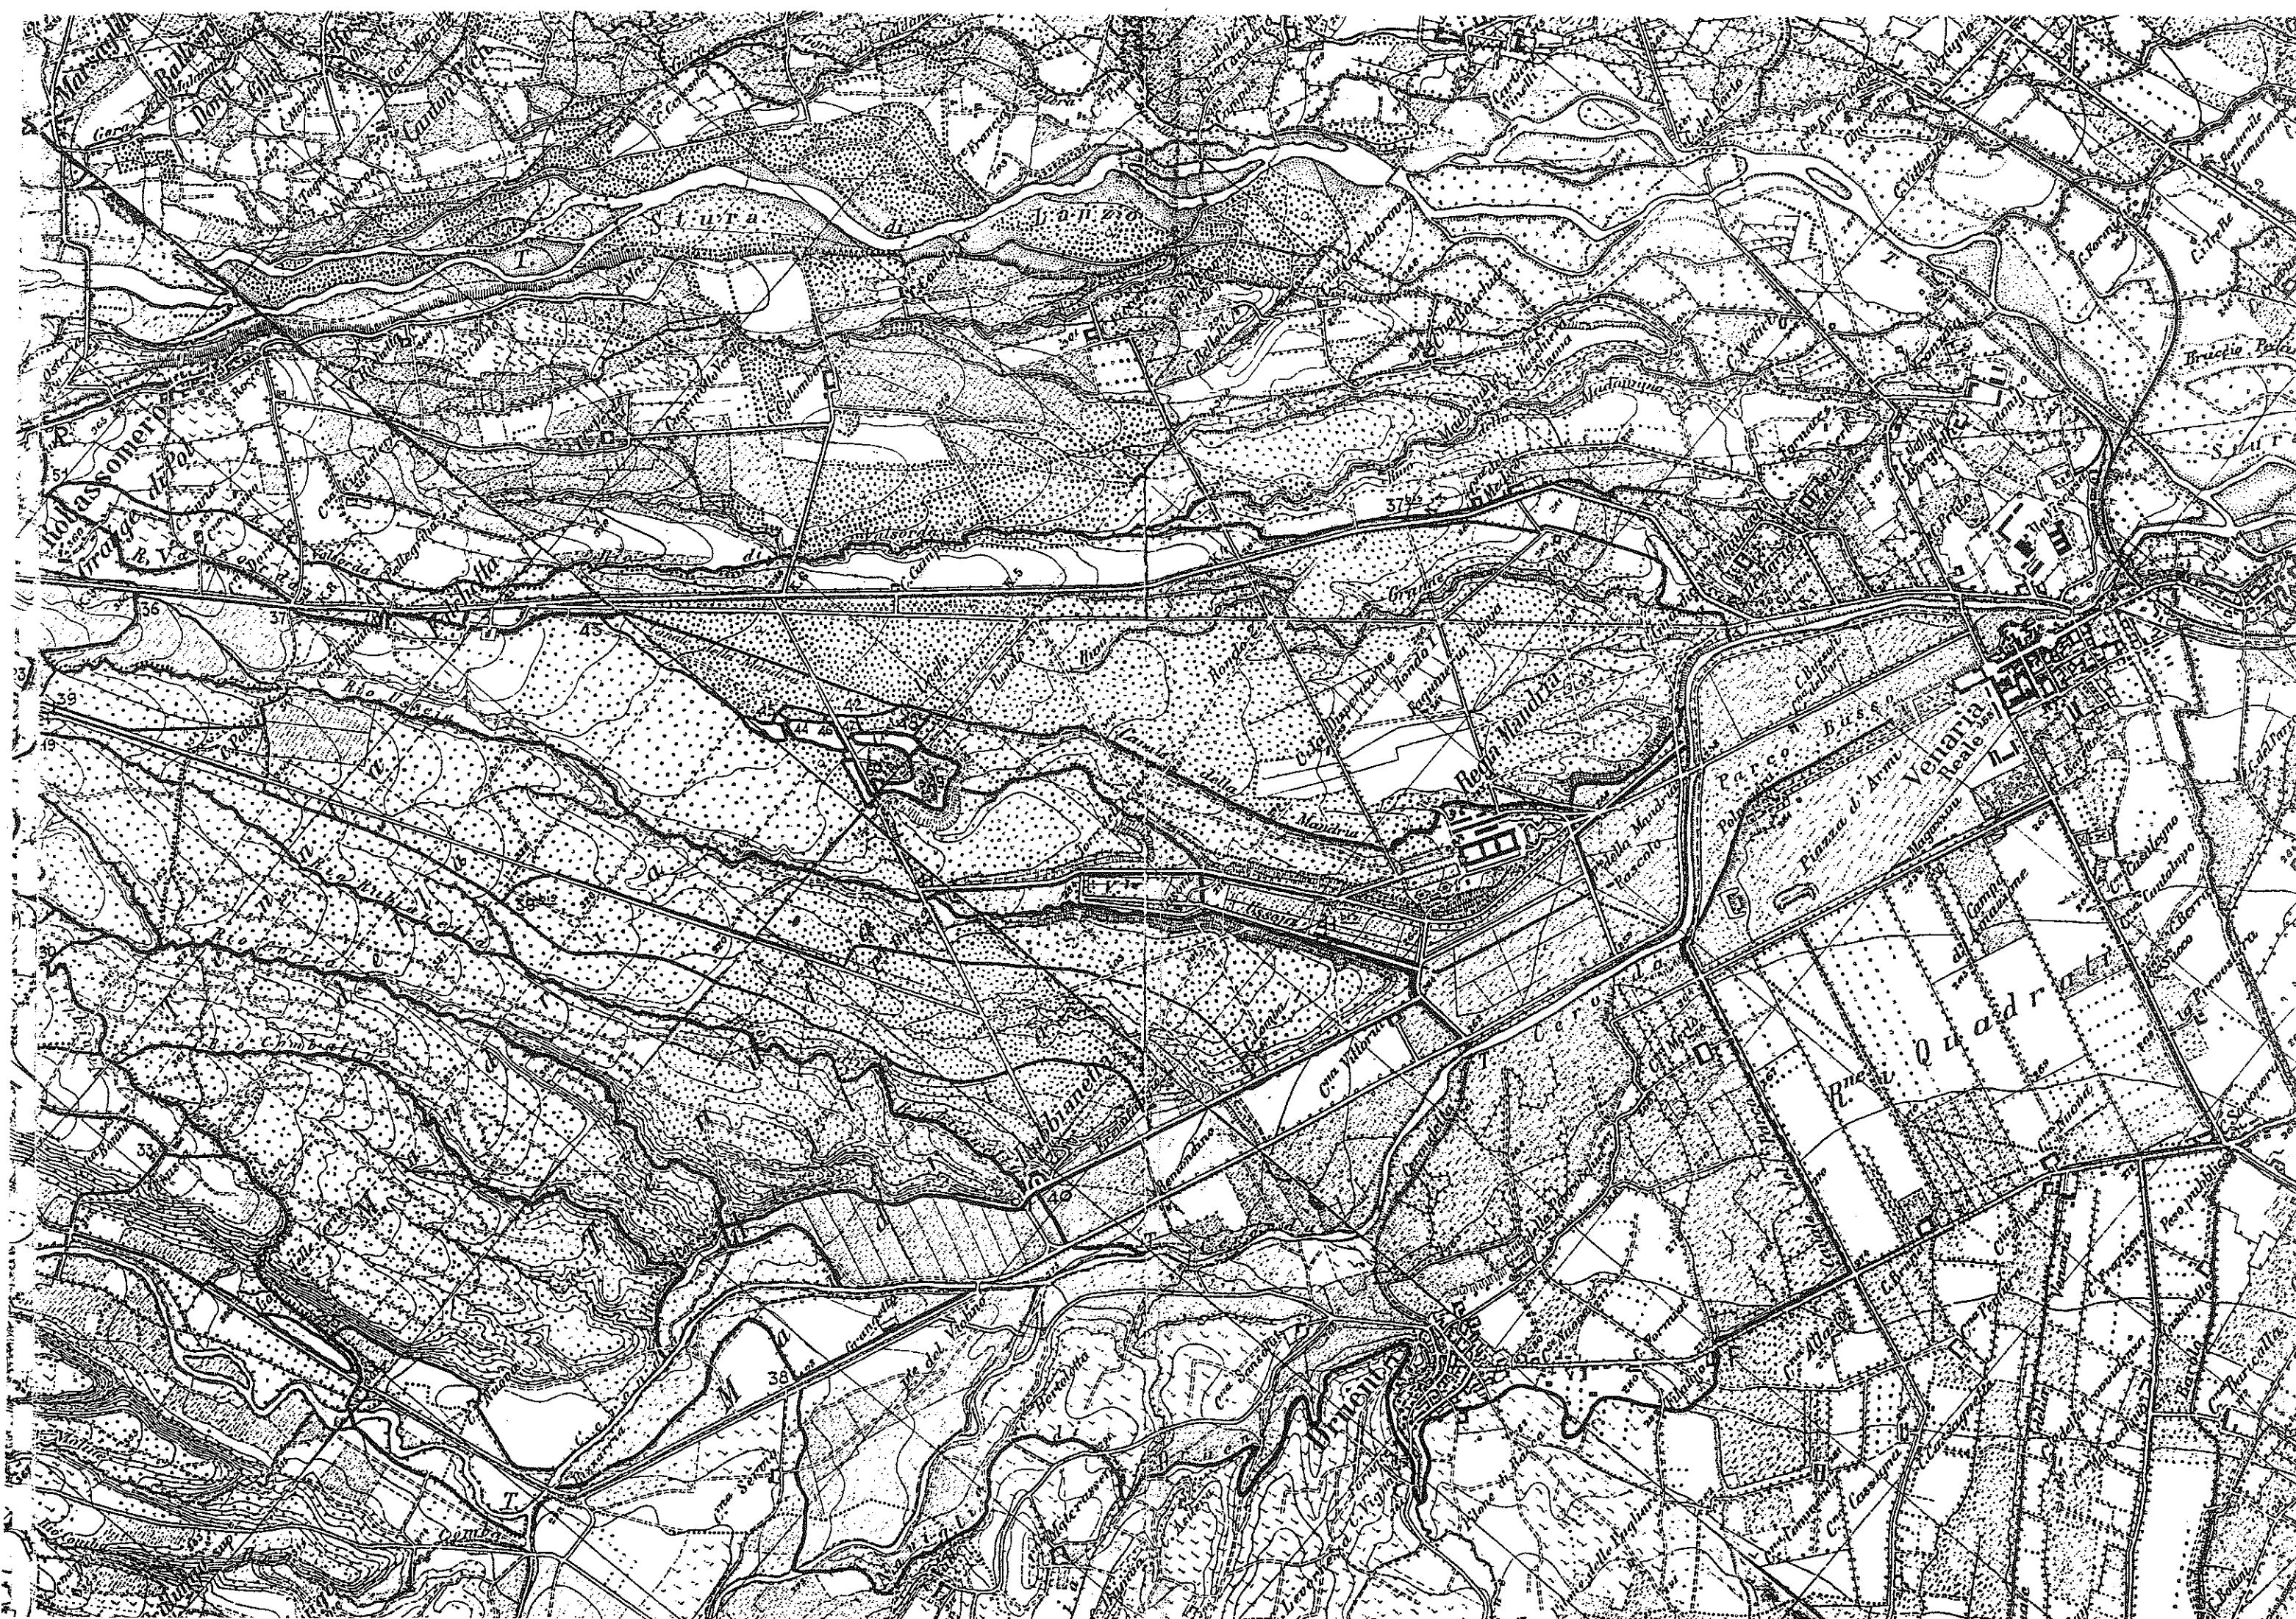
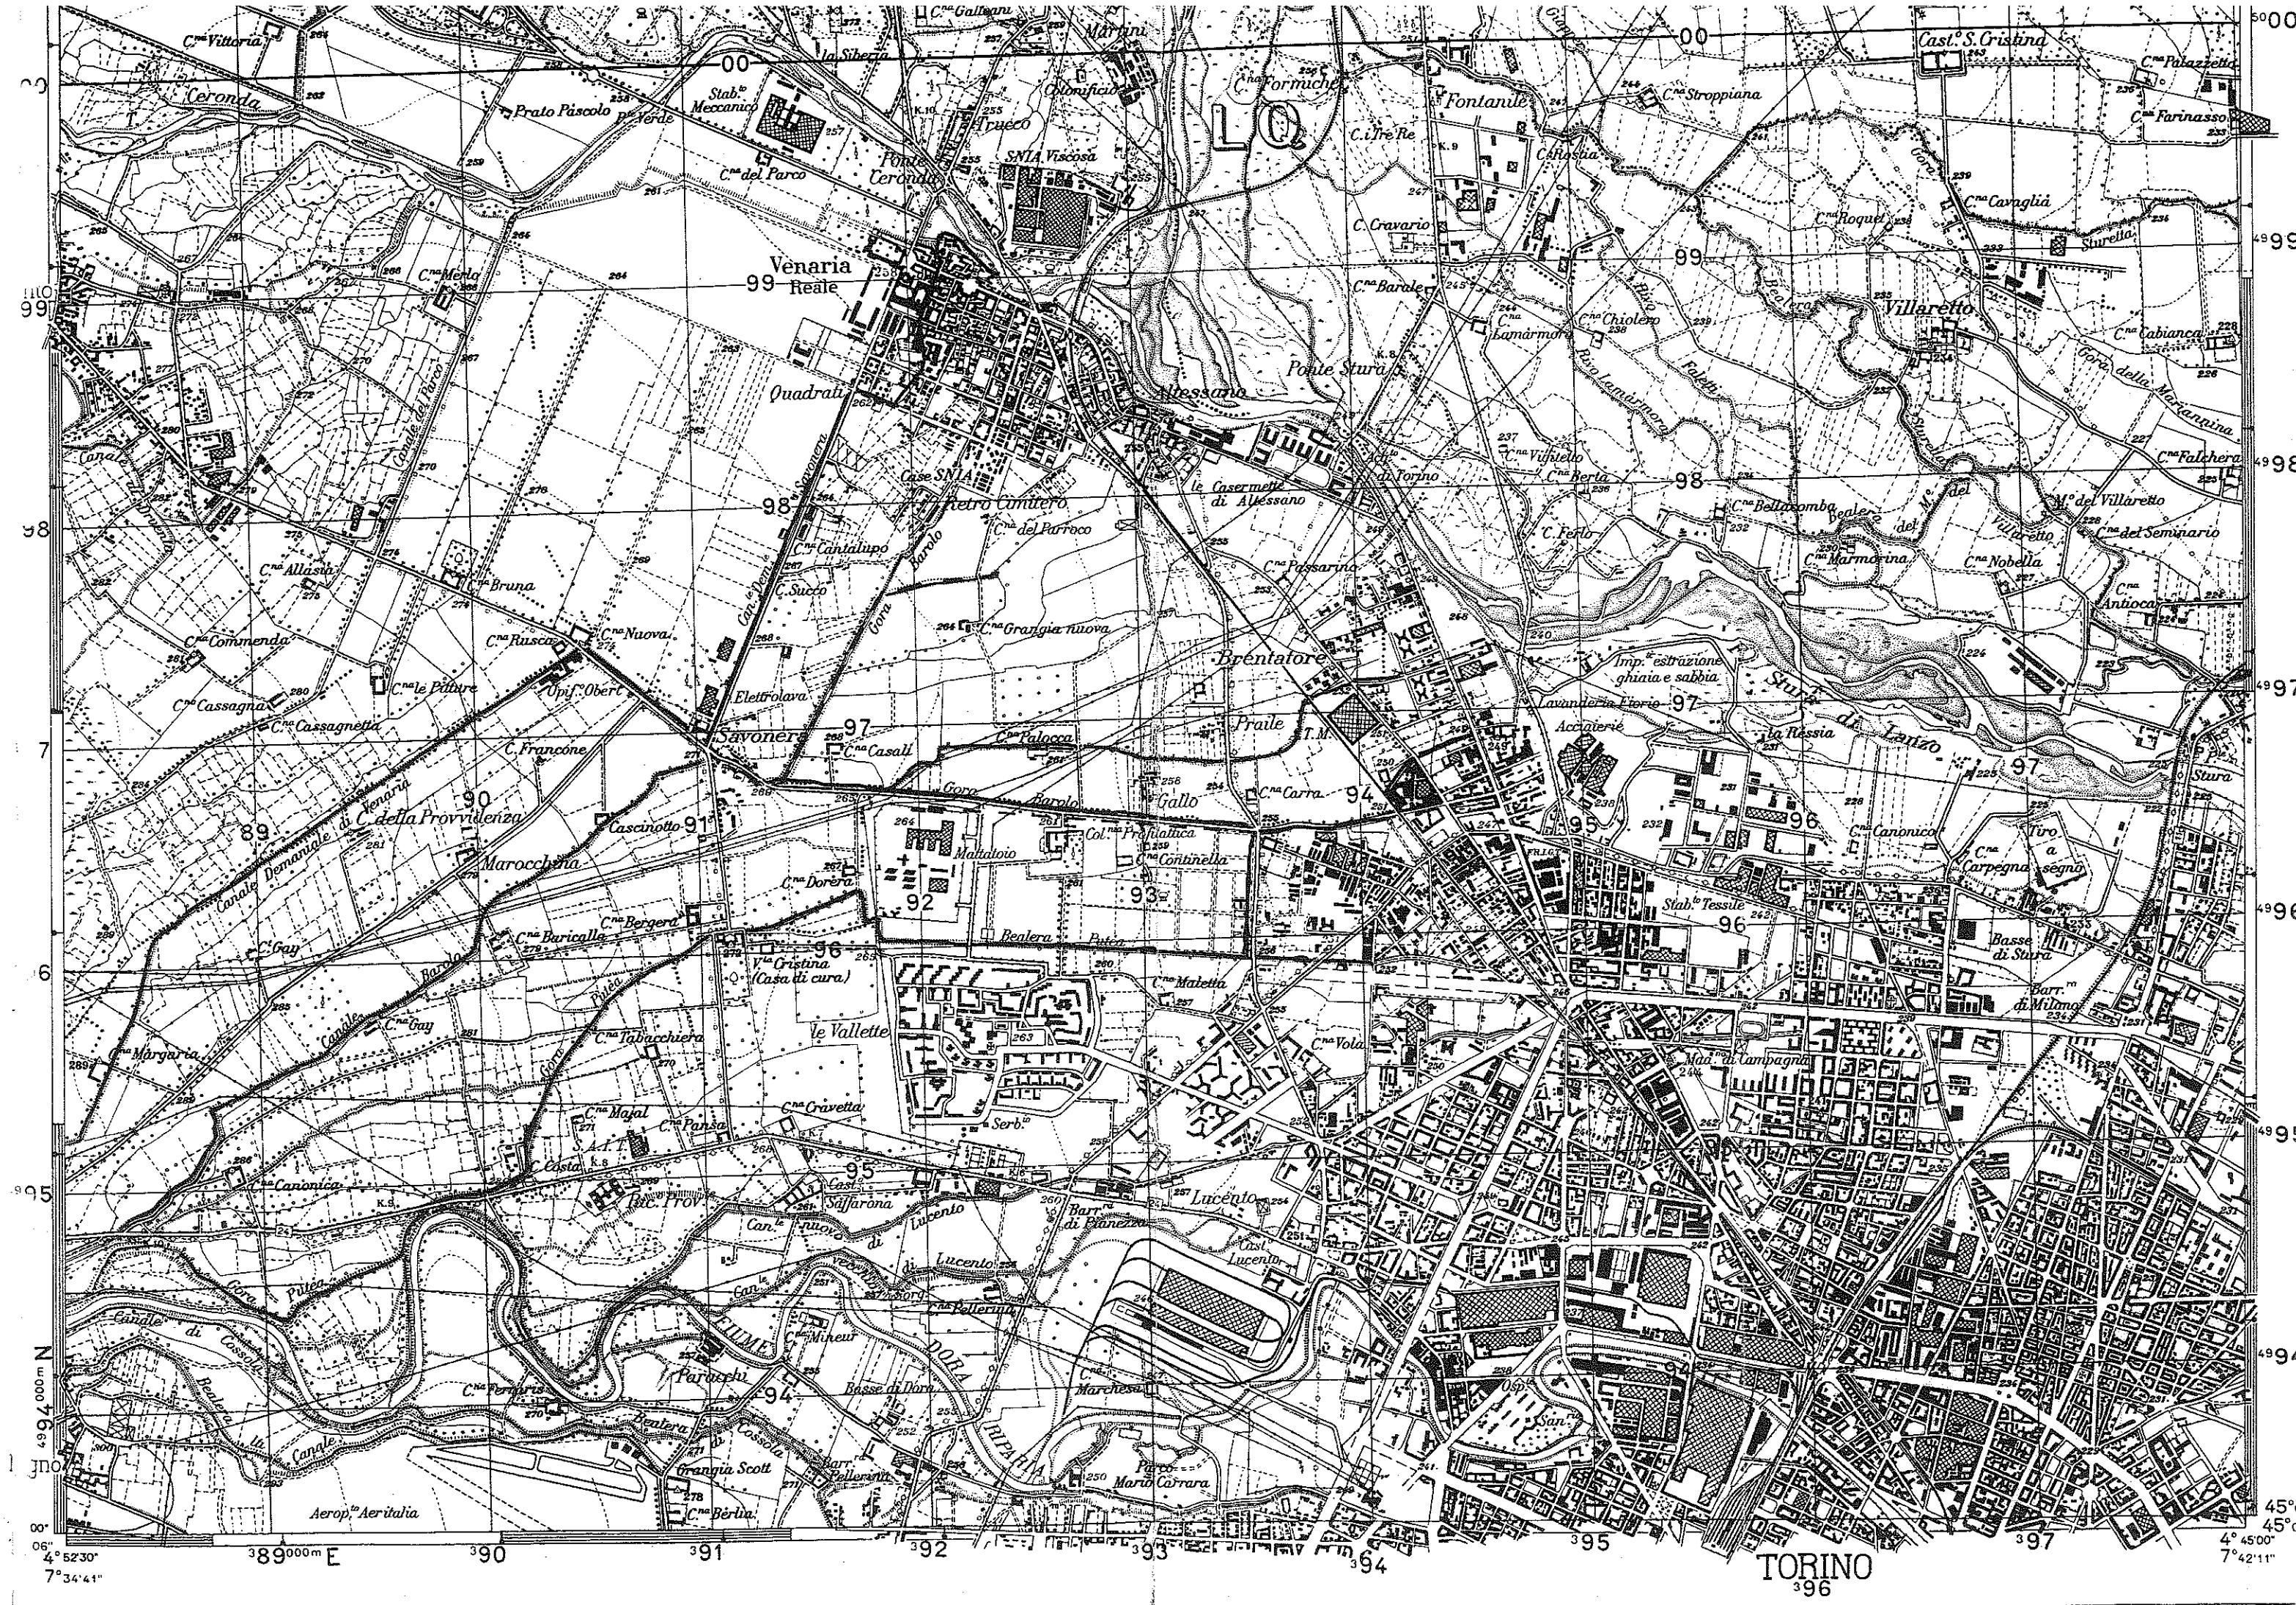
Rappresentazione schematica dell'andamento del reticolato idrografico minore:

- settore a Nord del T. Ceronda: stralcio cartografico del sistema idrografico nell'ambito del Parco e Pre-Parco Regionale La Mandria. Gentilmente fornito dall'Ufficio Tecnico dell'Ente di Gestione;
- settore a Sud del T. Ceronda: lo stralcio cartografico di base è aggiornato al 1968.
La cartografia recente (C.T.R. ridotta in scala 1:25.000) non risulta adatta ad una efficace visualizzazione di quanto rappresentato

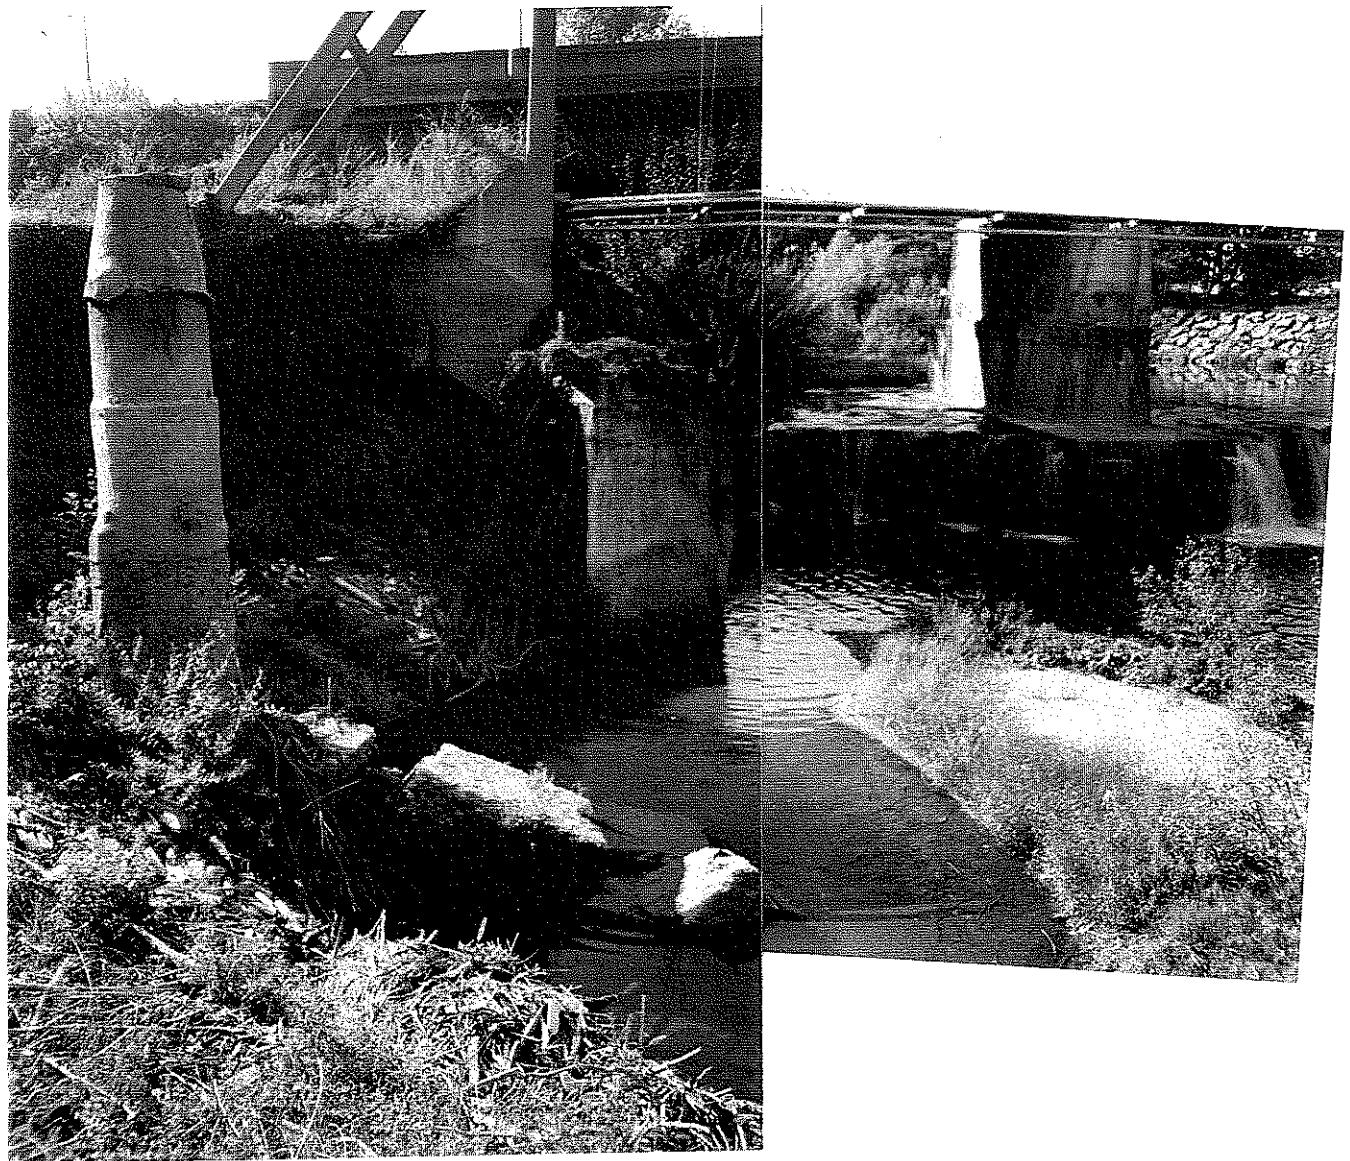
FOTO n°1 – Effetti dell'erosione laterale e di fondo nel Torrente Ceronda, accentuatosi in seguito all'evento alluvionale del novembre 1994. L'azione erosiva rimontante di fondo si è arrestata per ora in corrispondenza della soglia sotto al ponte ferroviario della Linea Torino-Lanzo, strappando il sifone del Canale Sussidiario Ceronda.

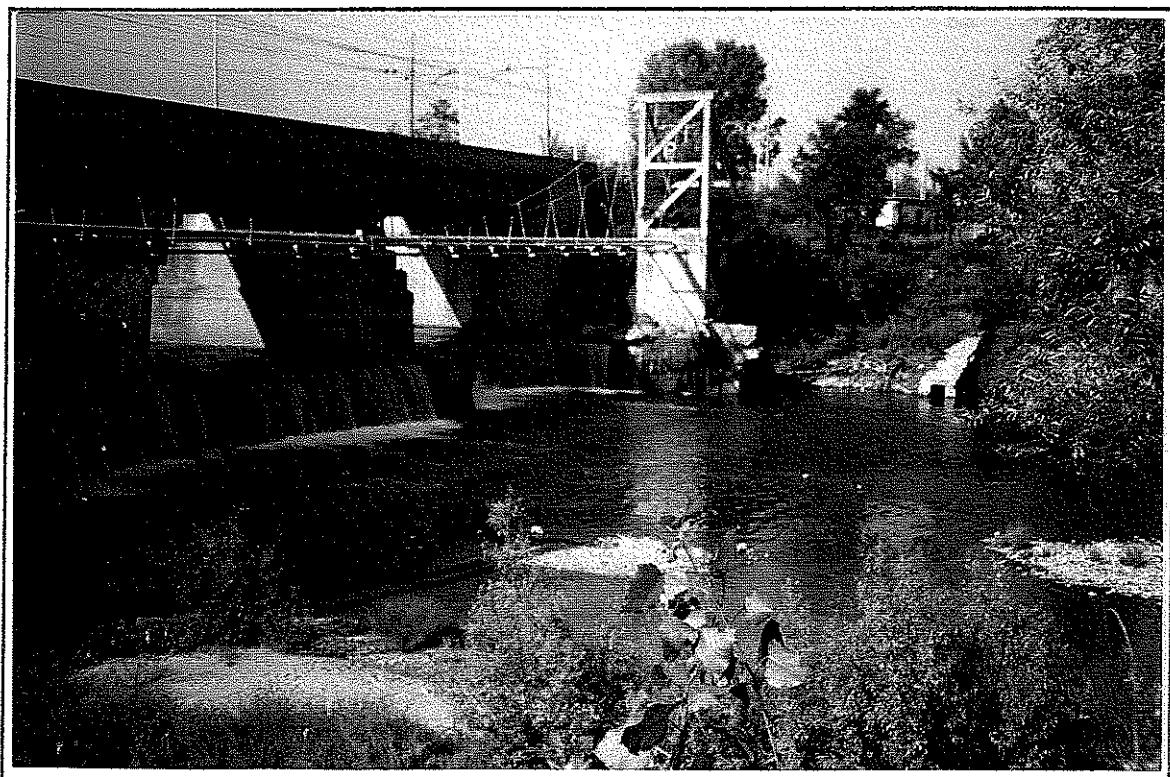
FOTO n°2 – L'effetto "cascata" creato dalla soglia interessa tutta la larghezza dell'alveo attivo.

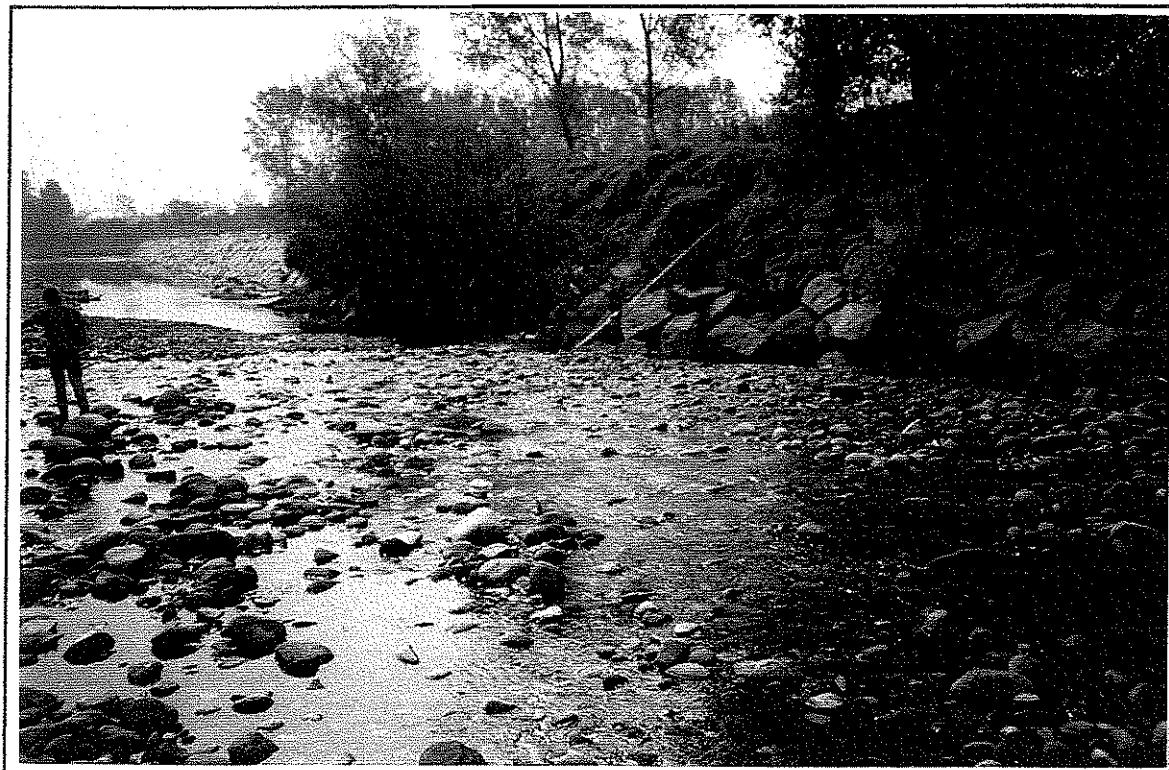
FOTO n°3 – Altro effetto dell'erosione del fondo alveo sul Torrente Stura (rappresentato dalla foto nel tratto a monte della Cascina Lagna) è lo scalzamento delle opere di difesa spondale compromettendone la stabilità.

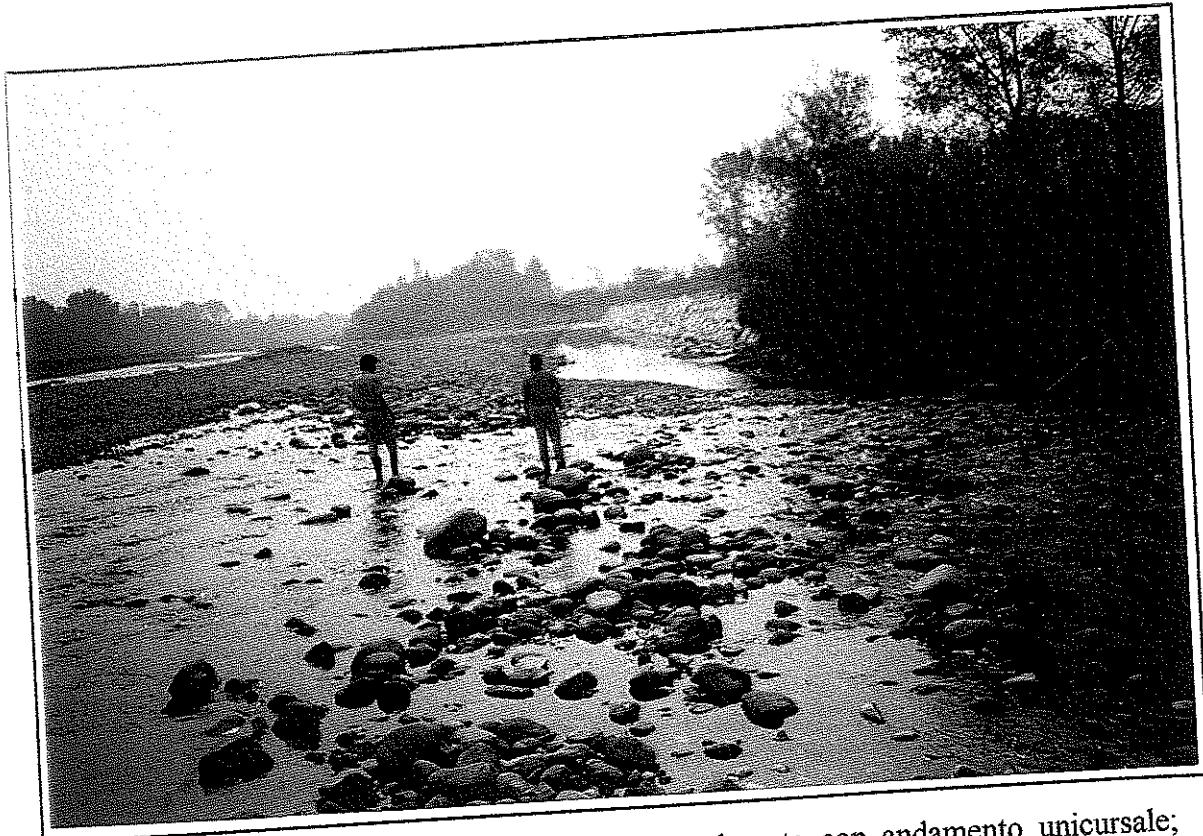
FOTO n°4 - Il Torente Stura si presenta attualmente con andamento unicursale; nonostante ciò manifesta la sua tendenza pluricursale divangando all'interno dell'alveo attivo formando isole fluviali.

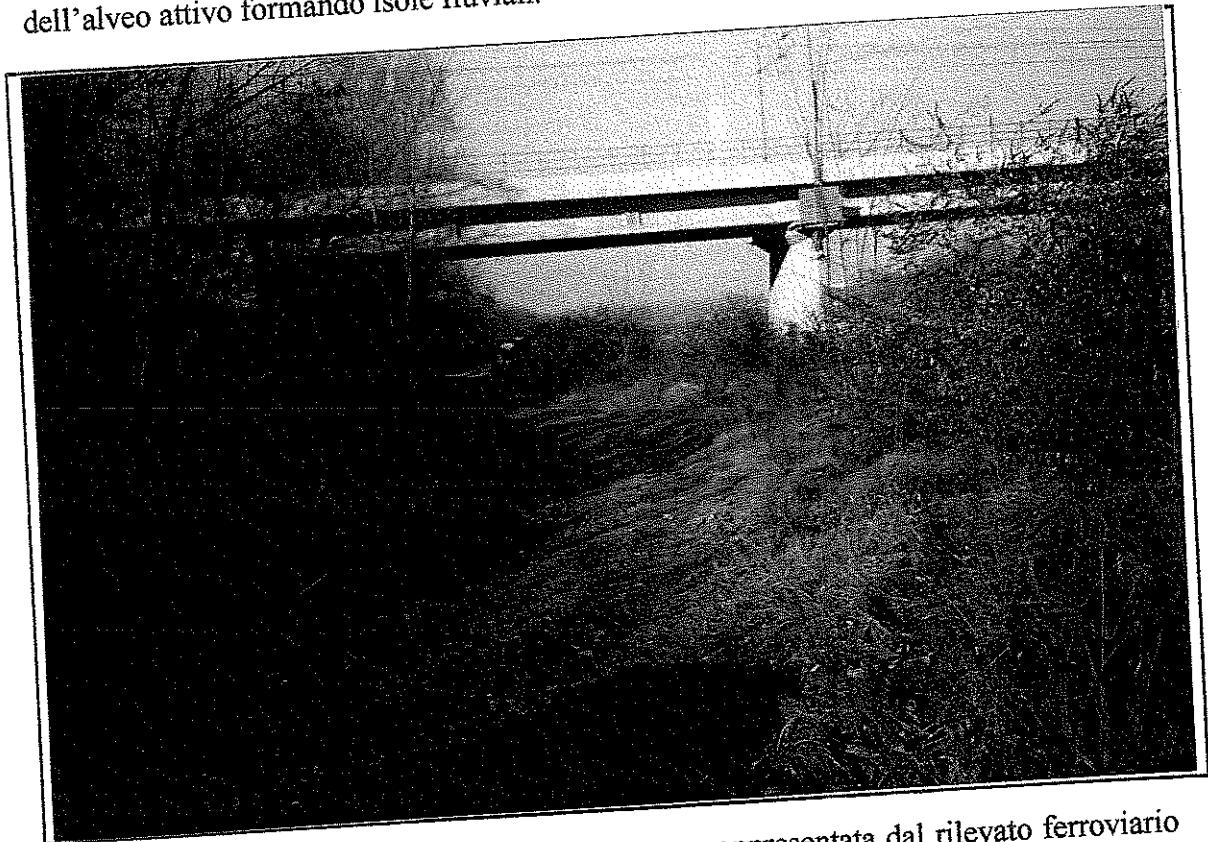
FOTO n°5 - La criticità al deflusso delle acque rappresentata dal rilevato ferroviario (linea Torino - Lanzo) viene ulteriormente aggravata dall'assoluta mancanza di manutenzione, che ha consentito uno sviluppo della vegetazione, tale da occludere la prima campata in destra.

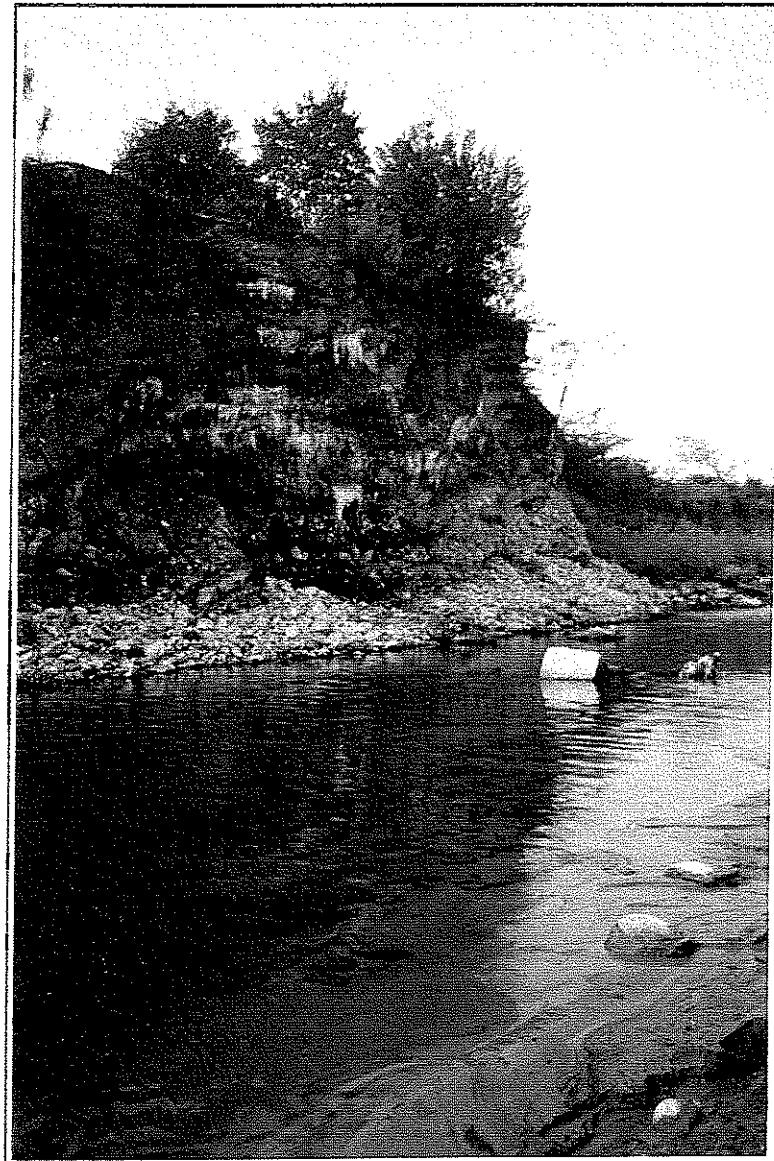
FOTO n°6 – Accumuli di scorie di vecchie lavorazioni industriali presenti con continuità lungo la sponda destra del Torrente Stura.

Tale materiale, che nel corso degli anni ha subito un processo di cementazione, appoggia sui depositi fluviali sciolti soggetti ad erosione.

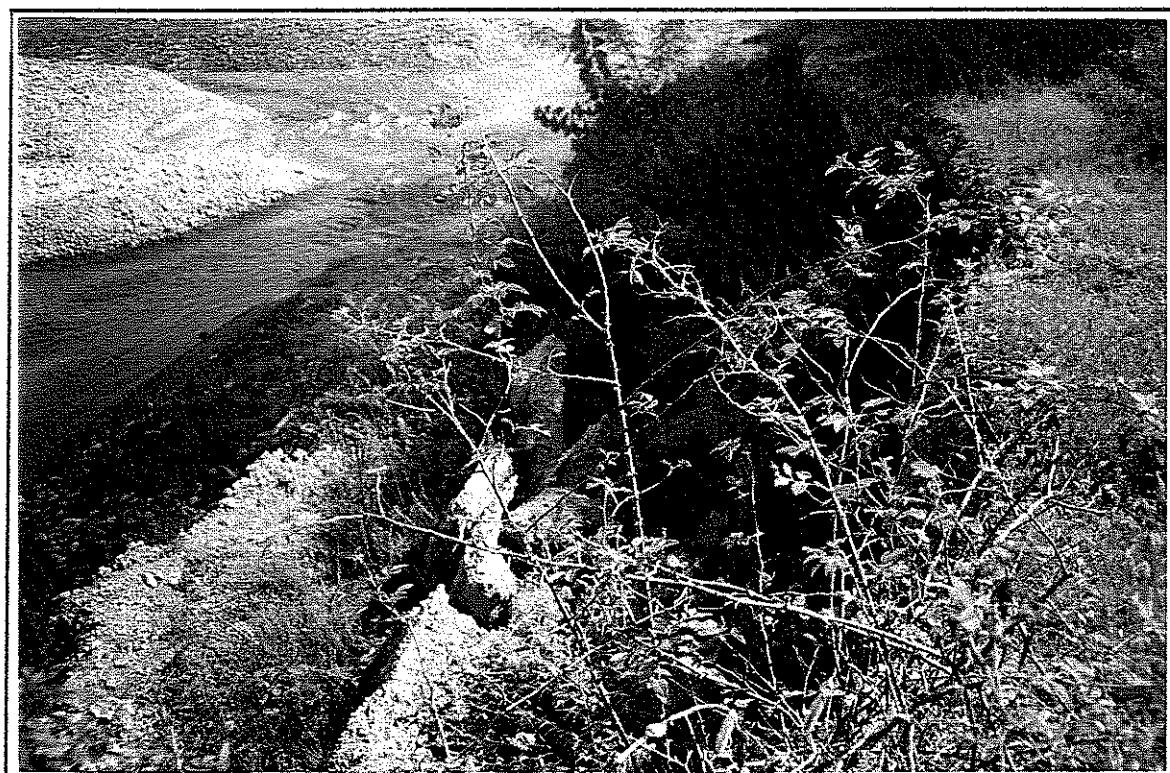
FOTO n°7 – L'effetto di erosione al piede di cui si è descritto alla foto precedente, causa il crollo in alveo di blocchi delle scorie.

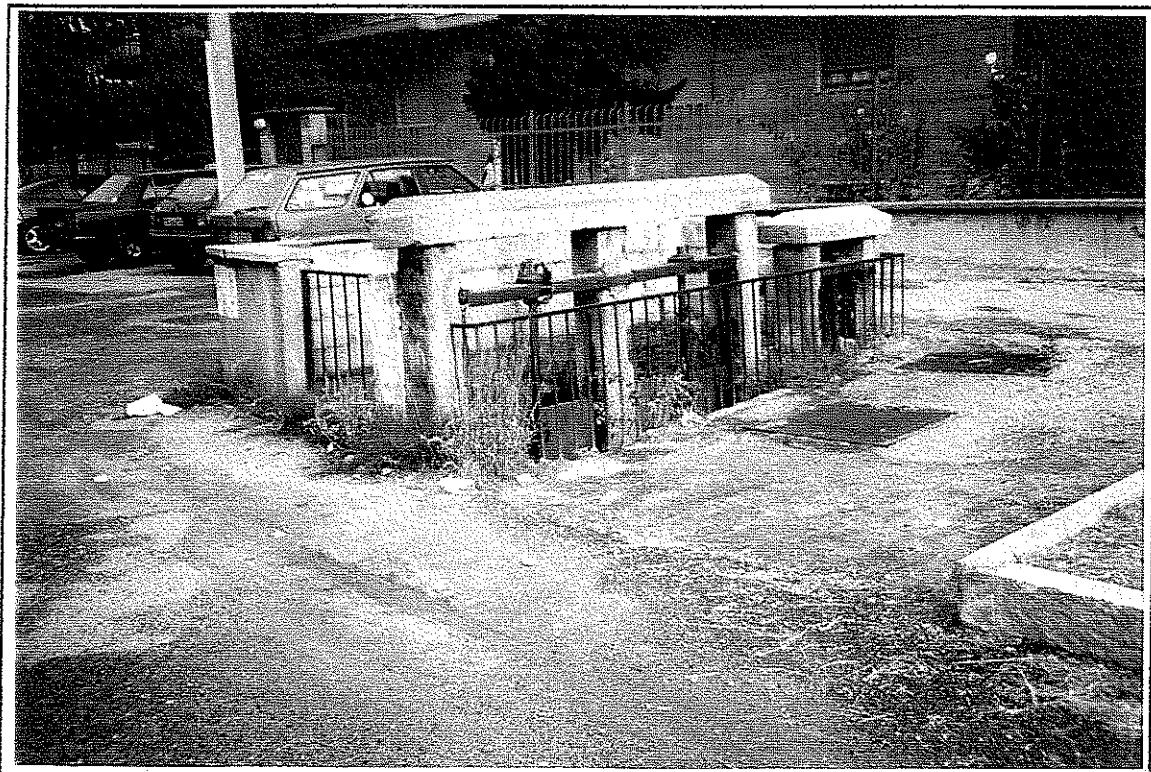
FOTO n°1 – Importante nodo di derivazioni, (bocchetta di Savonera) Le paratoie in pietra consentono la ripartizione della Bealera in tre rami (Ramo Druento, Ramo Rista e Ramo filatoio. La foto mostra lo stato attuale in cui si trova il manufatto, completamente “affogato nell’asfalto”!

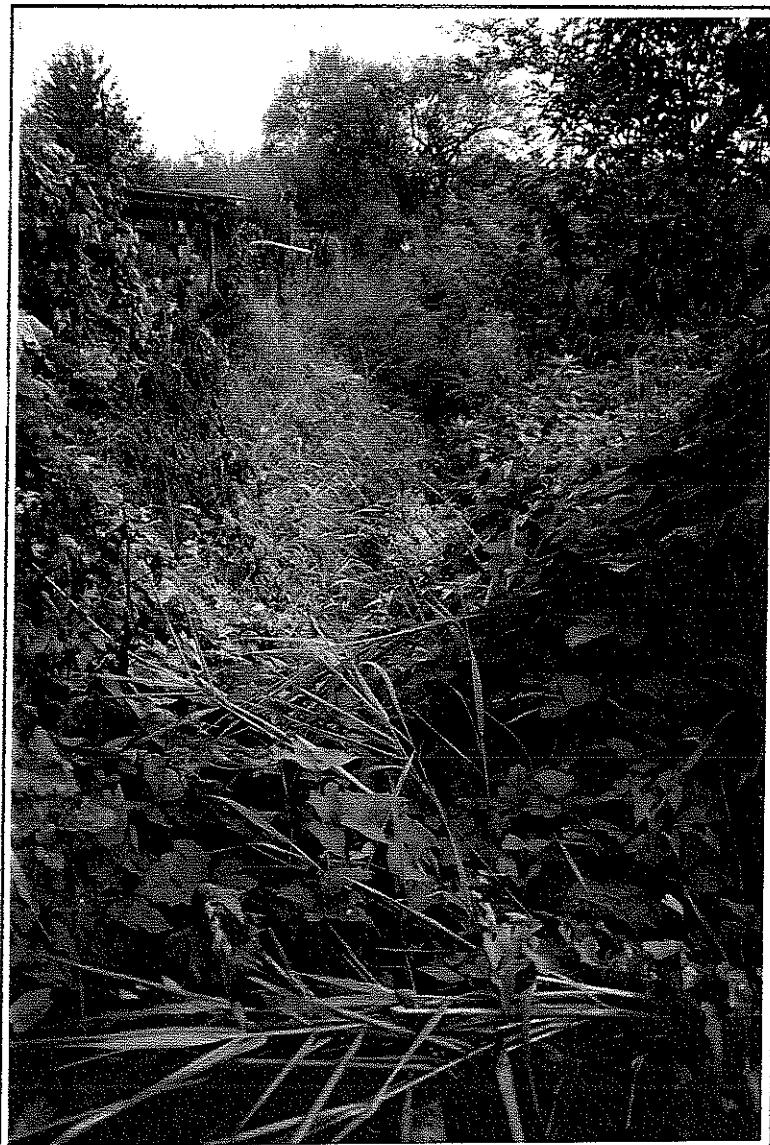
FOTO n°2 – Ancora un’immagine che evidenzia l’assoluta mancanza di opere di manutenzione e di contenimento della vegetazione, indispensabili a garantire il corretto deflusso delle acque.
