CITTÀ DI VENARIA REALE

REVISIONE DEL PRGC

2.1 "ANALISI GEOLOGICHE, GEOMORFOLOGICHE, IDROGEOLOGICHE ED IDROLOGICHE"

2.1.4 "RELAZIONE ILLUSTRATIVA - ASPETTI IDROLOGICI"

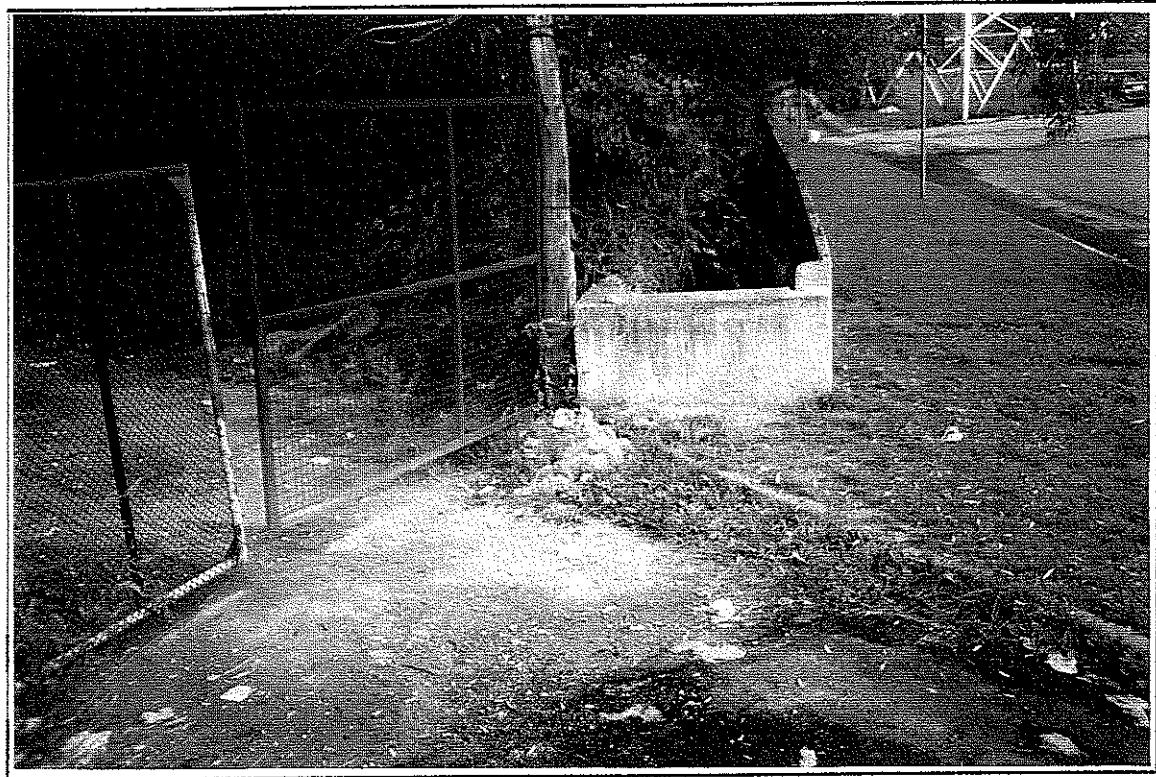
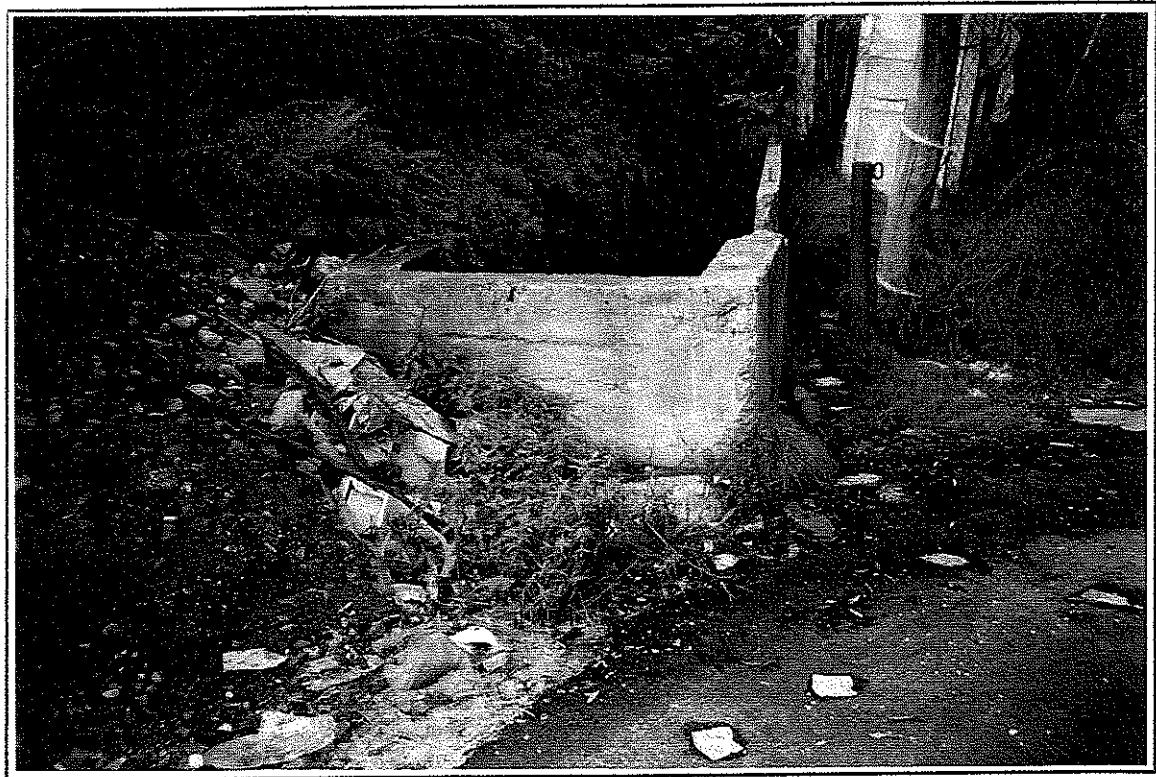
FOTO n° 3 e 4 – Cattivo esempio di cementificazione di un tratto del ramo Druento in prossimità dell'area industriale di Strada Druento, caratterizzato da evidente incuria.

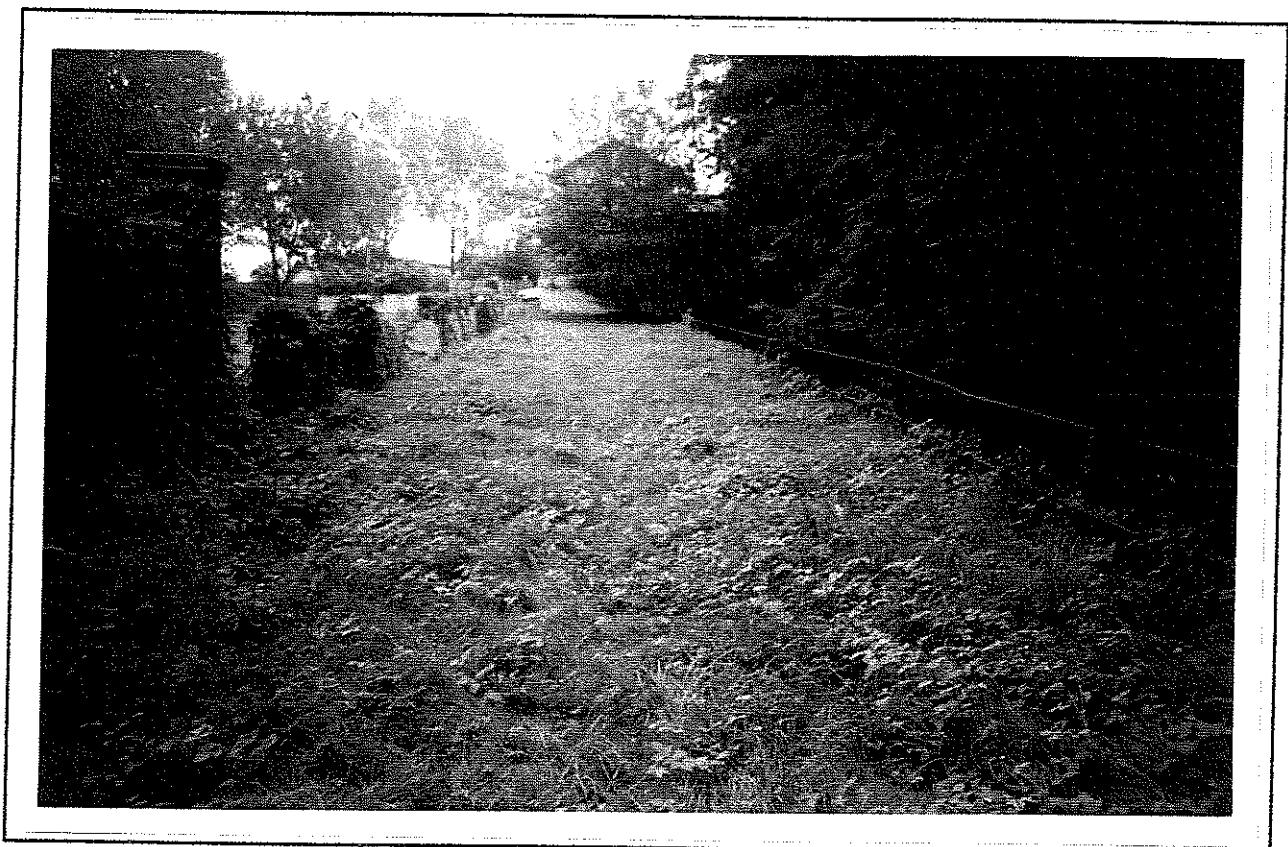
FOTO n°1 – Il canale attraversata un contesto antropizzato (a sin. si nota l'edificio dell'A.A.M.) di piacevole aspetto.

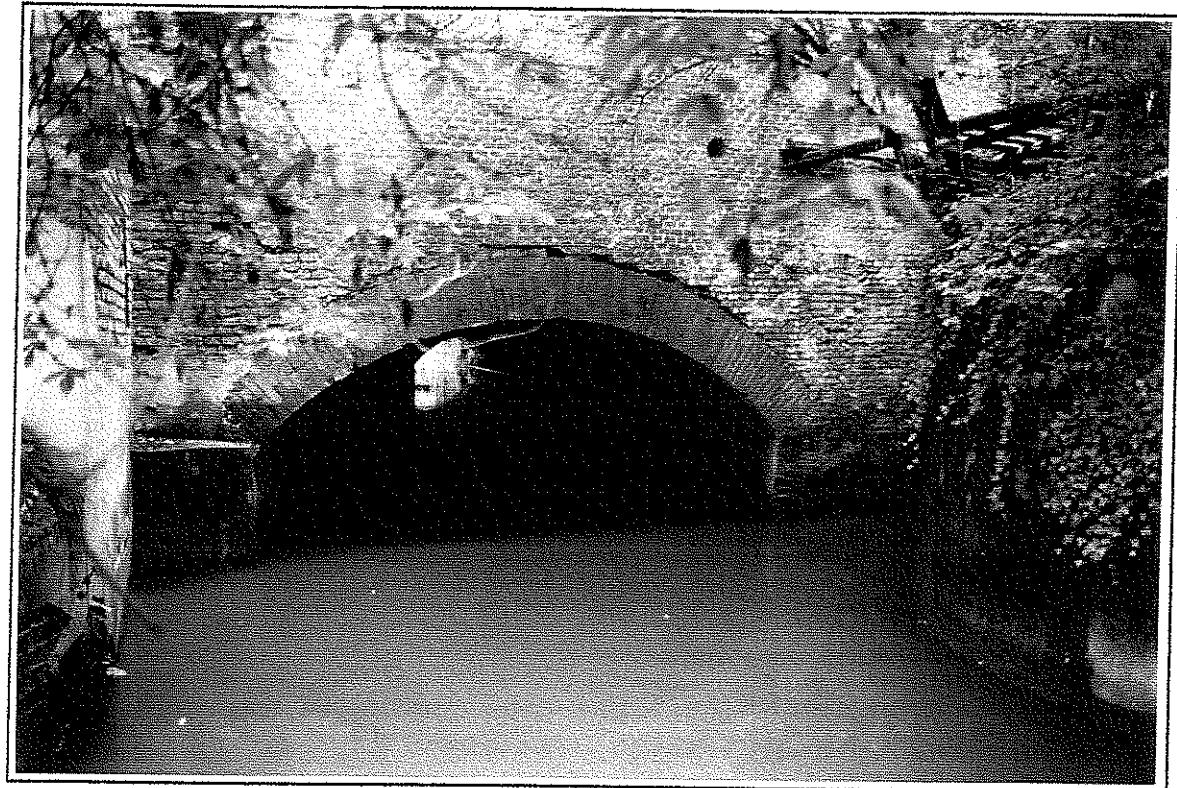
FOTO n°2 – Il canale si incanala al di sotto di un fabbricato (antica manifattura) immediatamente dopo aver ricevuto lo scarico di un ramo residuo (probabilmente alimentato solo più da scarichi fognari) della Bealera Barola.

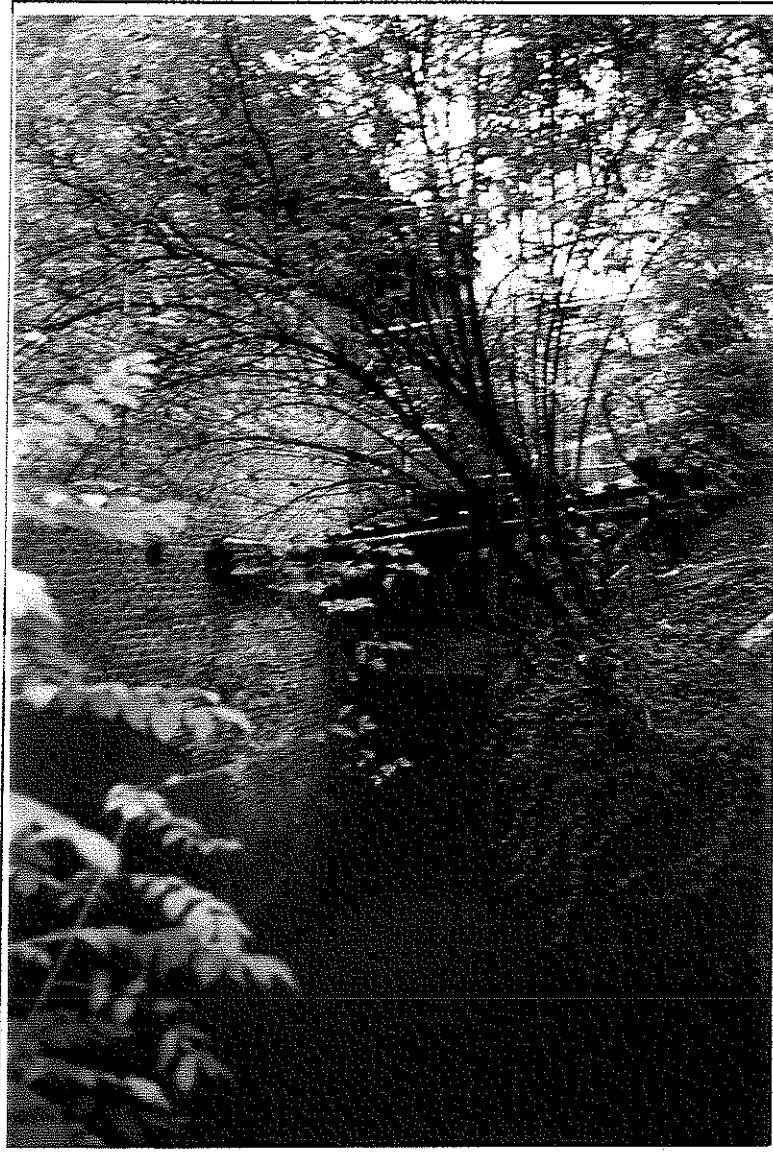
FOTO n°3 – Scarico del ramo della Bealera Barolo di cui alla foto precedente. Si tratta di un manufatto che nell'insieme si presenta di interesse storico – architettonico.

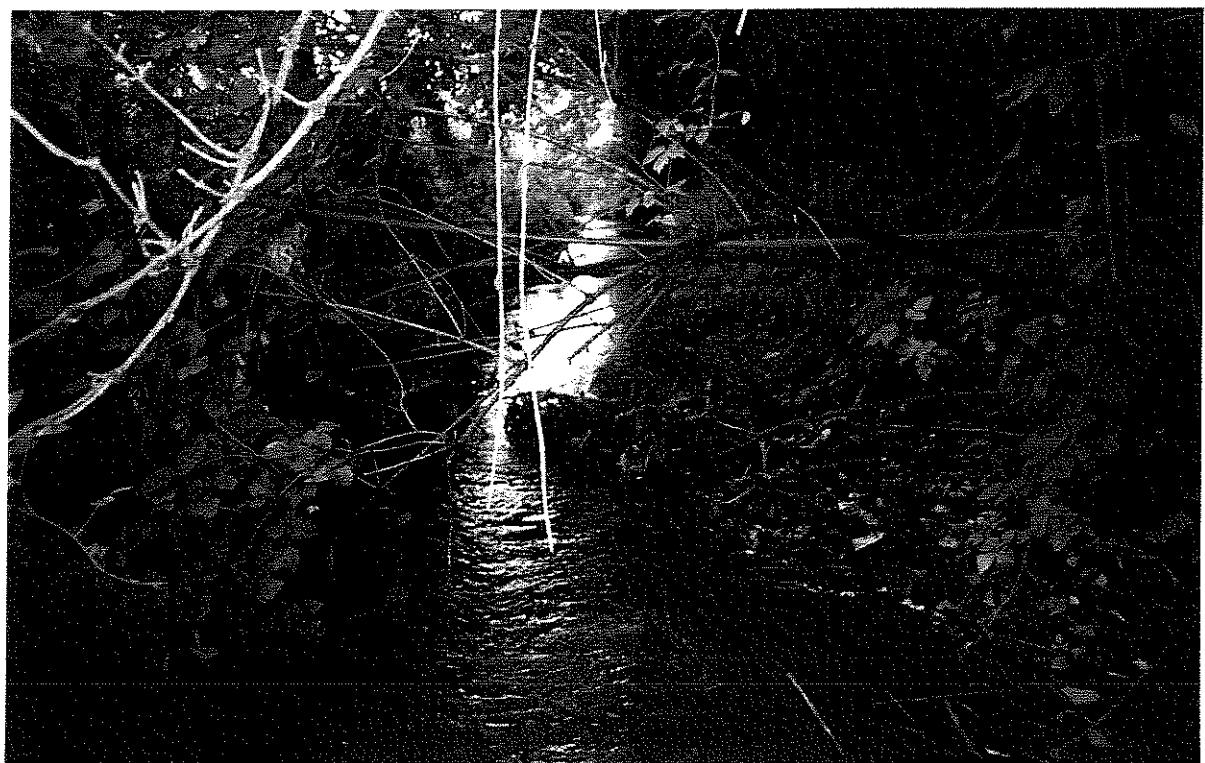
FOTO n°4 – Tratto del canale che scorre ai piedi della scarpata di terrazzo fluviale con rivestimento del fondo in terra. Inoltre è evidente la totale mancanza degli opportuni ed indispensabili interventi di manutenzione ordinaria.

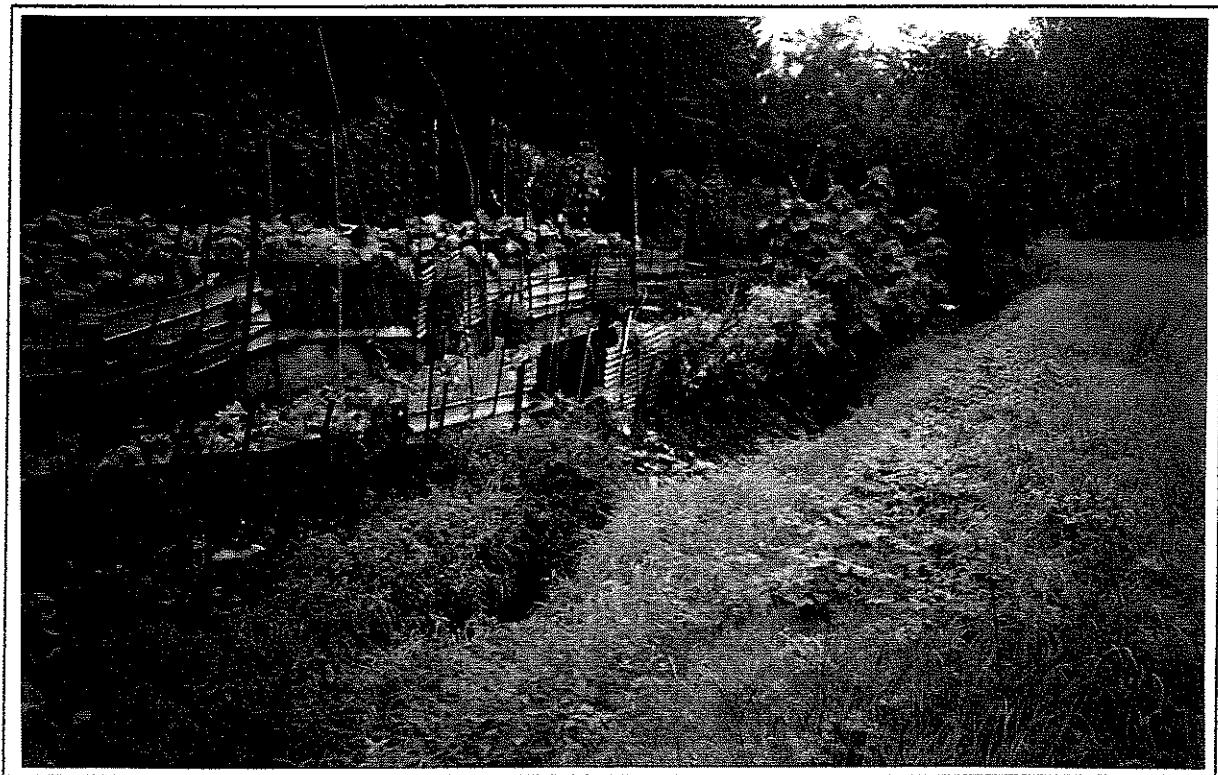
FOTO n°5 – Esempio di strutture di contenimento create abusivamente in prossimità della bealera, per la presenza di numerosi orti urbani.

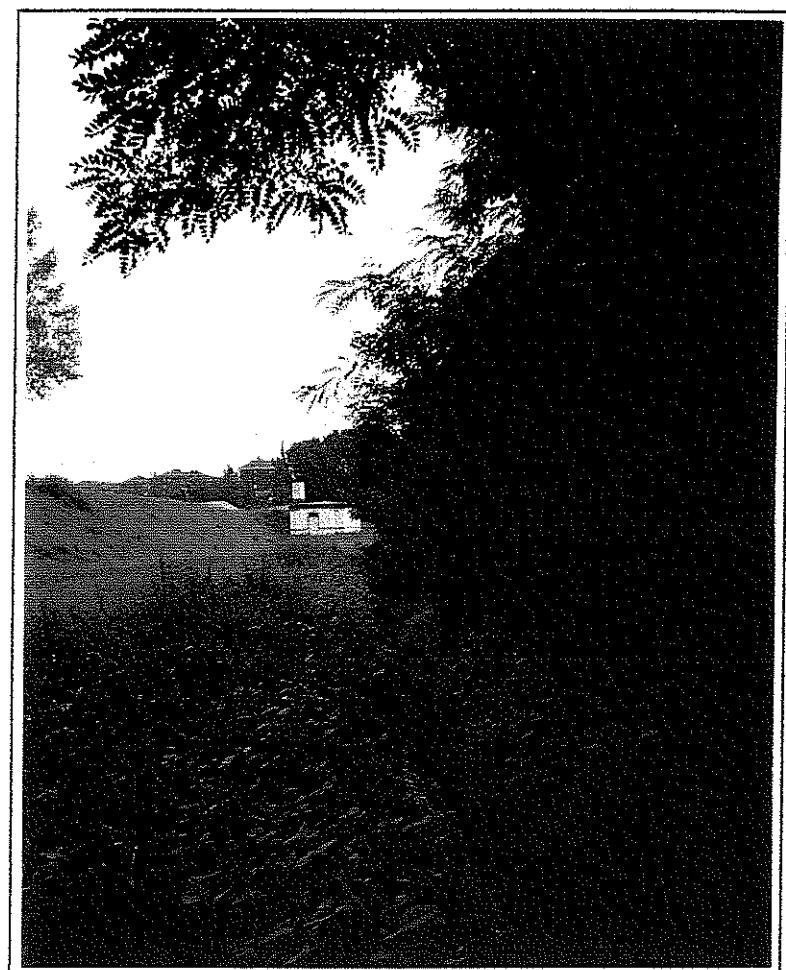
FOTO n°6 – La vegetazione “invade” la sezione utile al deflusso delle acque.

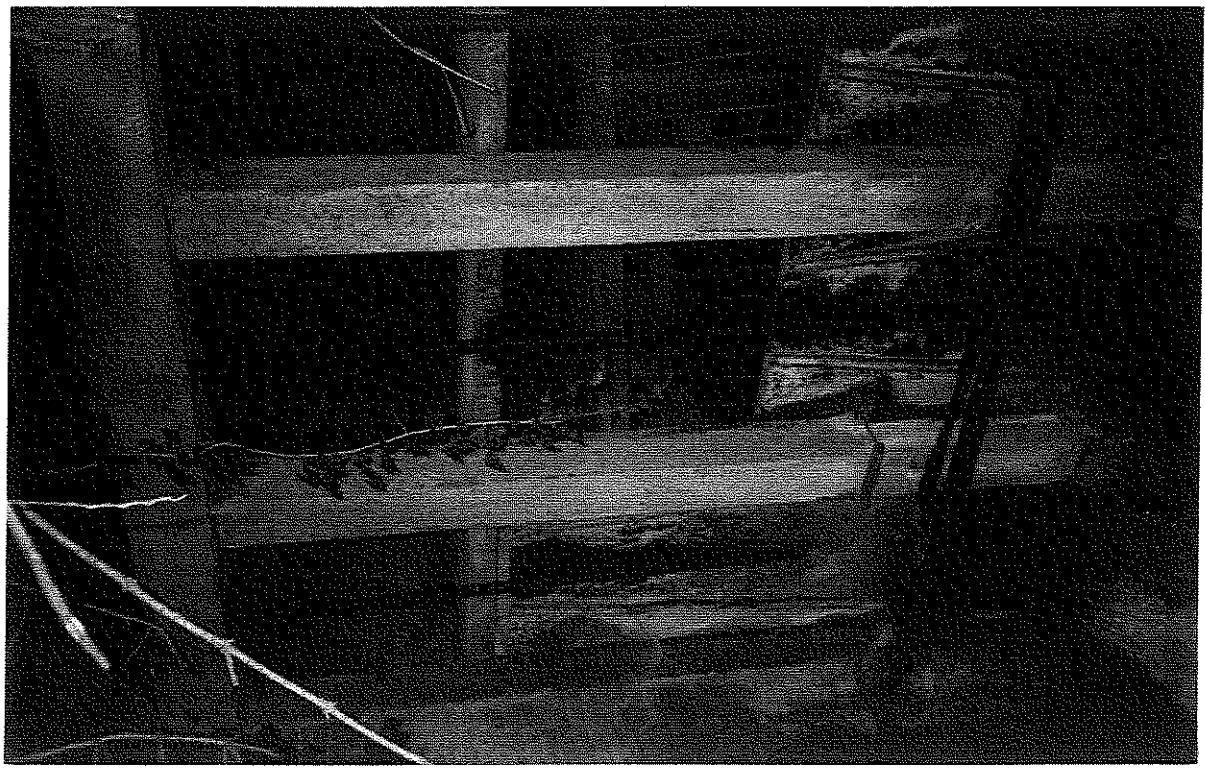
FOTO n°8 – Particolare delle paratoie: da notare i grandi monoliti in pietra.

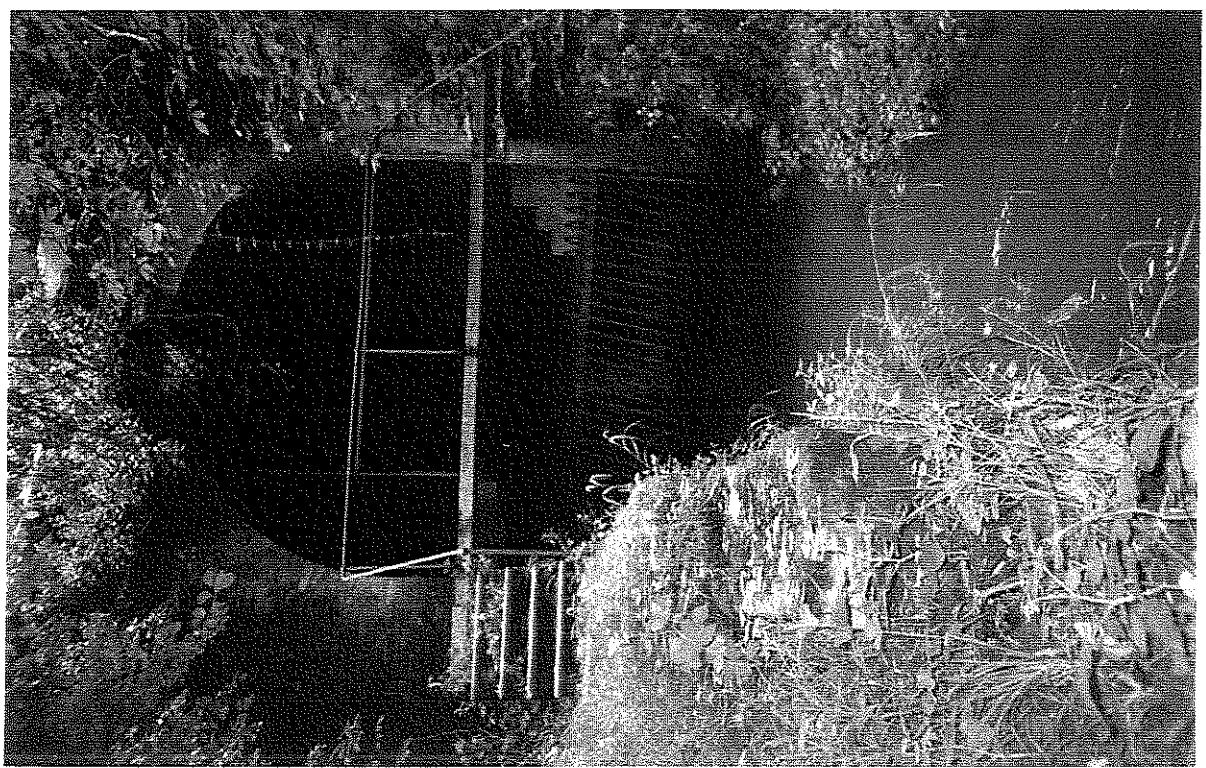
FOTO n°7 – Locale paratoie di pregevole fattura con soffitto a volta in mattoni, che rappresenta l'inizio del tratto di canale in galleria

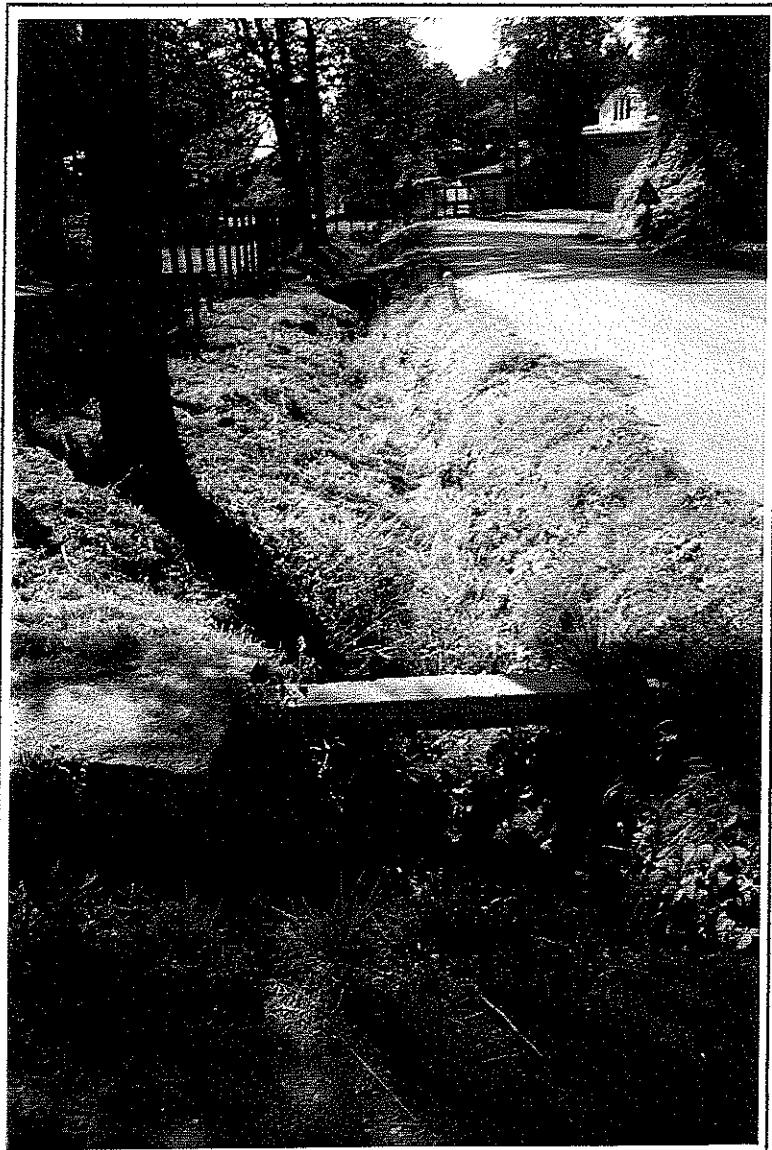
FOTO n°1 – Tratto di canale adiacente la sede stradale (via Stefanat) nel quale la crescita incontrollata della vegetazione ed il conseguente deposito di biomassa hanno causato nel tempo una sensibile riduzione della sezione utile al deflusso delle acque.

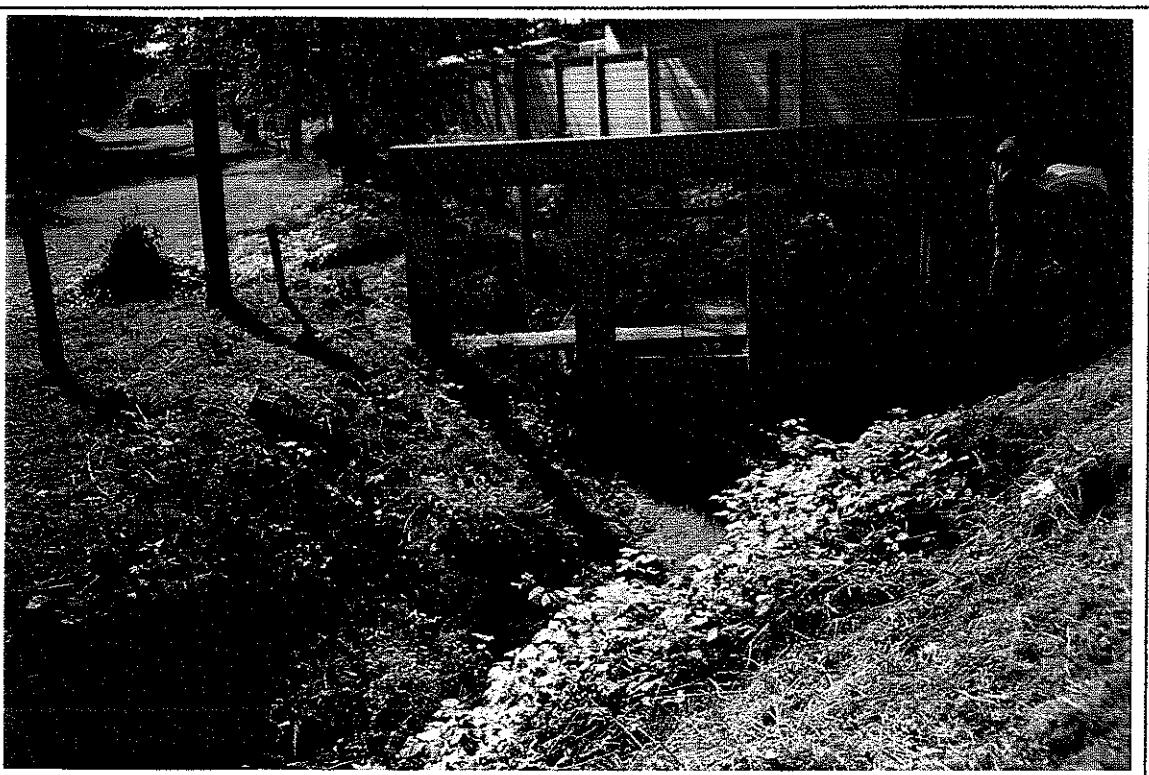
FOTO n°2 – Particolare di una paratoia con struttura in pietra; come si può notare la sezione originaria del canale era decisamente più ampia ed in particolare la derivazione di sinistra è ormai inattiva.

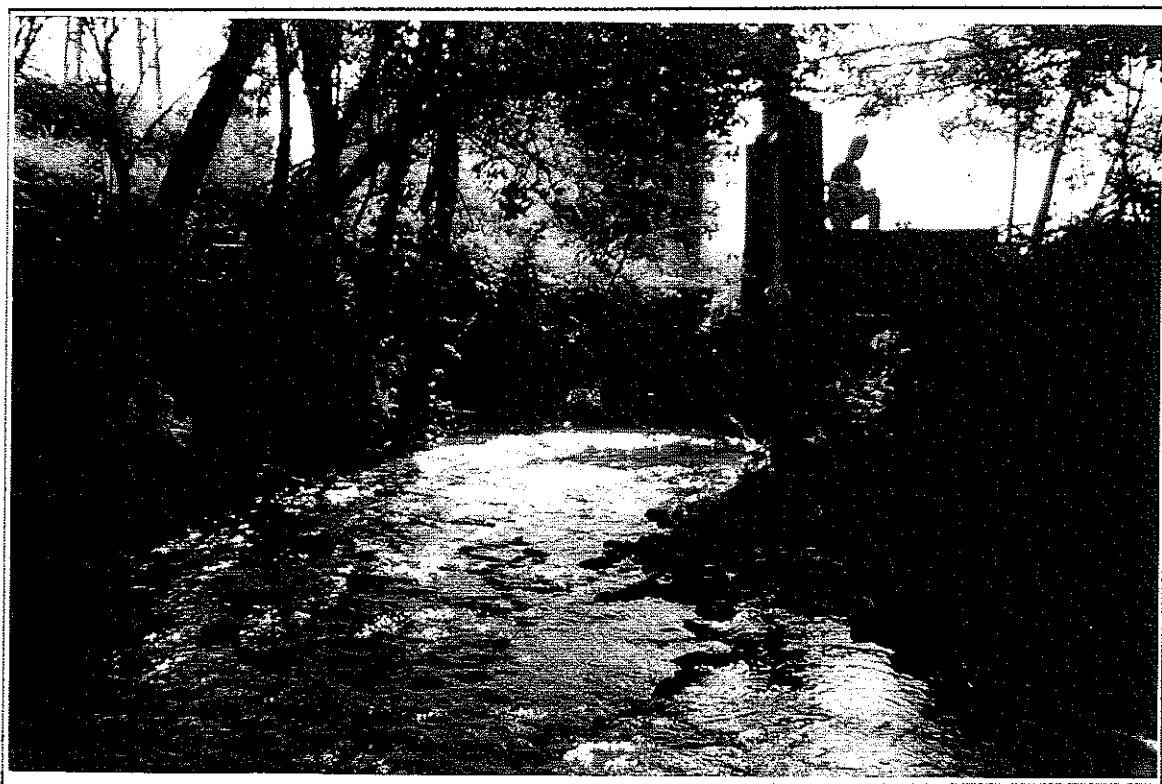
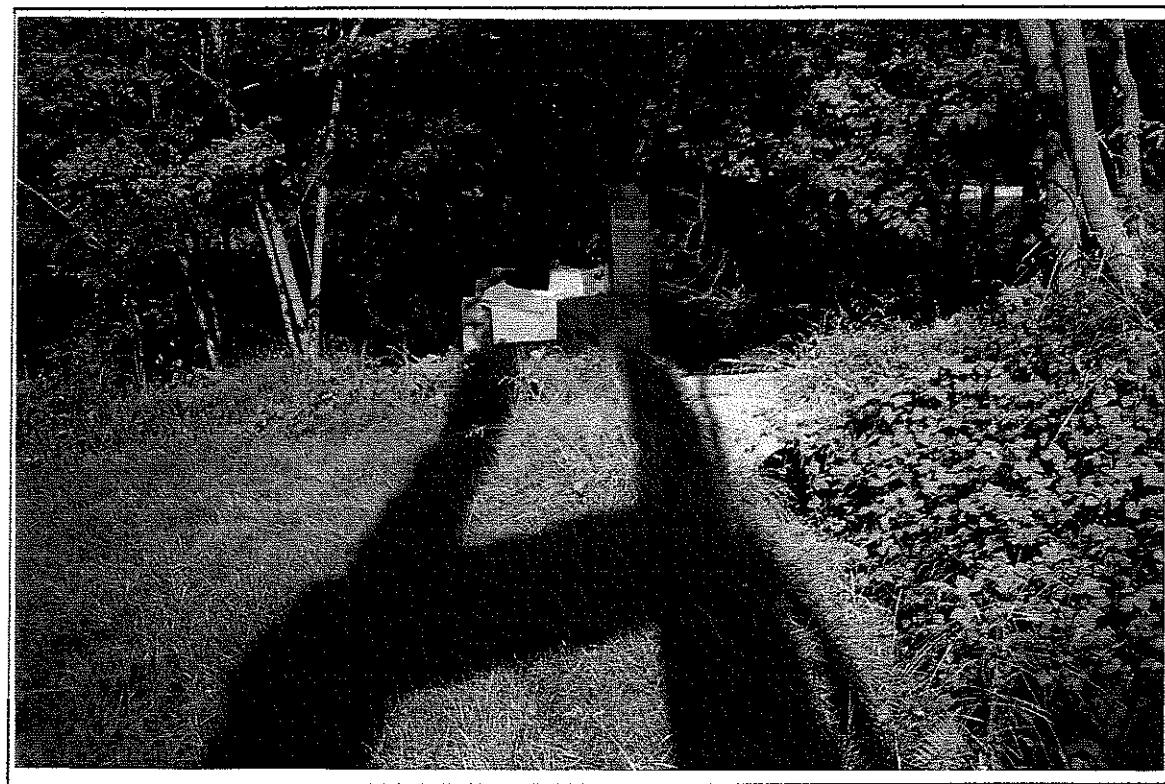
FOTO n°3 e 4 – Ancora un manufatto di derivazione con l'intera struttura in pietra, meritoria di valorizzazione e conservazione funzionale.

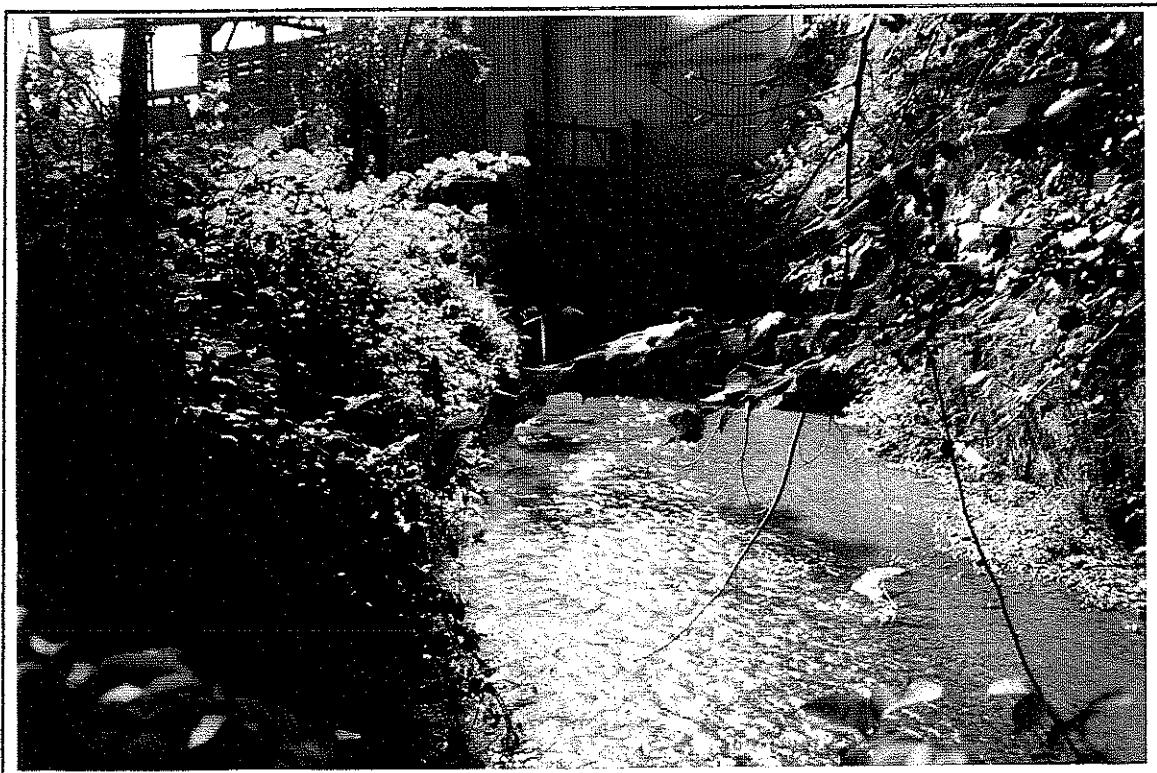
FOTO n°5 –
Derivazione con paratoia
in pietra che convoglia
parte delle acque nel
tubo a sezione circolare
che scorre al di sotto di
un abitazione. Si tratta di
un cattivo esempio di
modifica del tracciato
originario del canale.

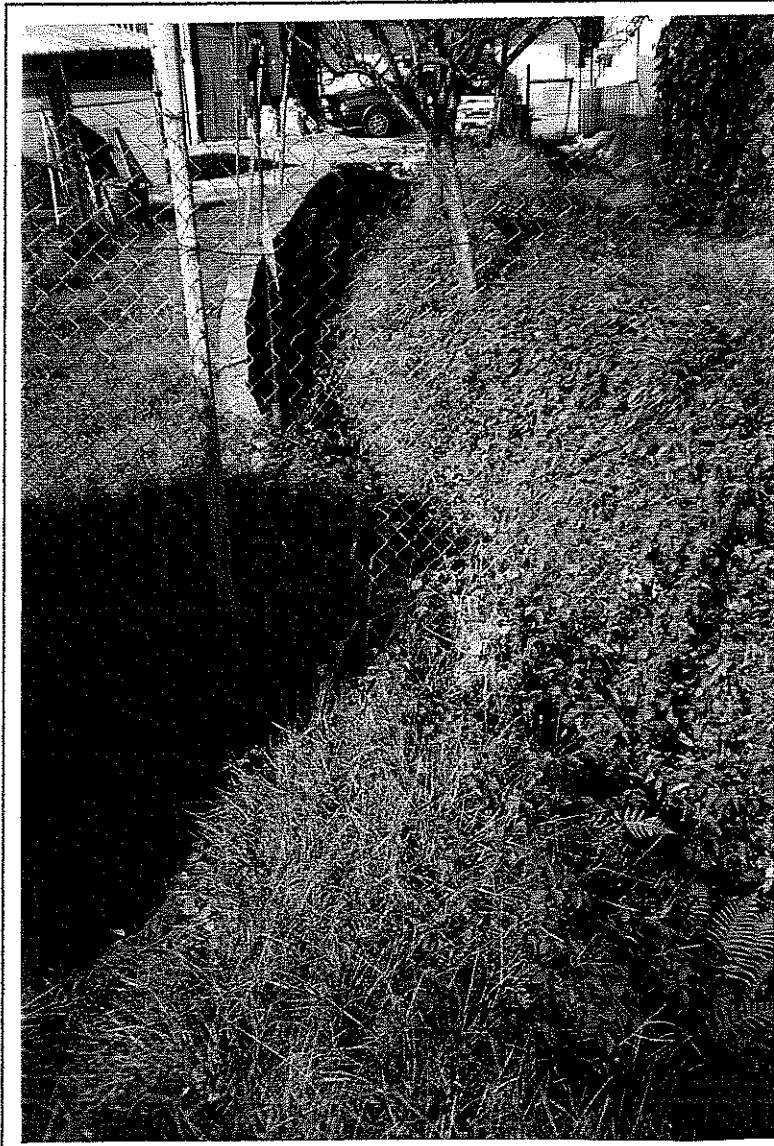
FOTO n°6 – Uscita del
canale nel cortile
dell'abitazione di cui alla
foto precedente.

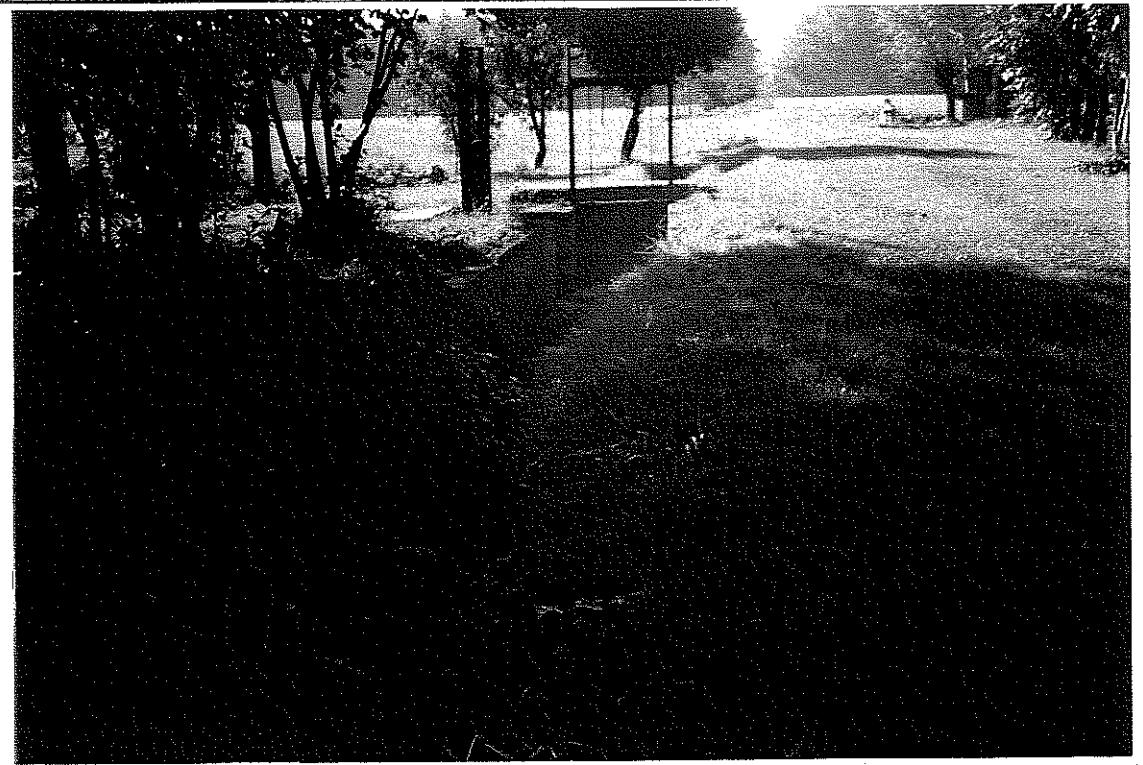
FOTO n°7 – Paratoie
in metallo di recente
fattura

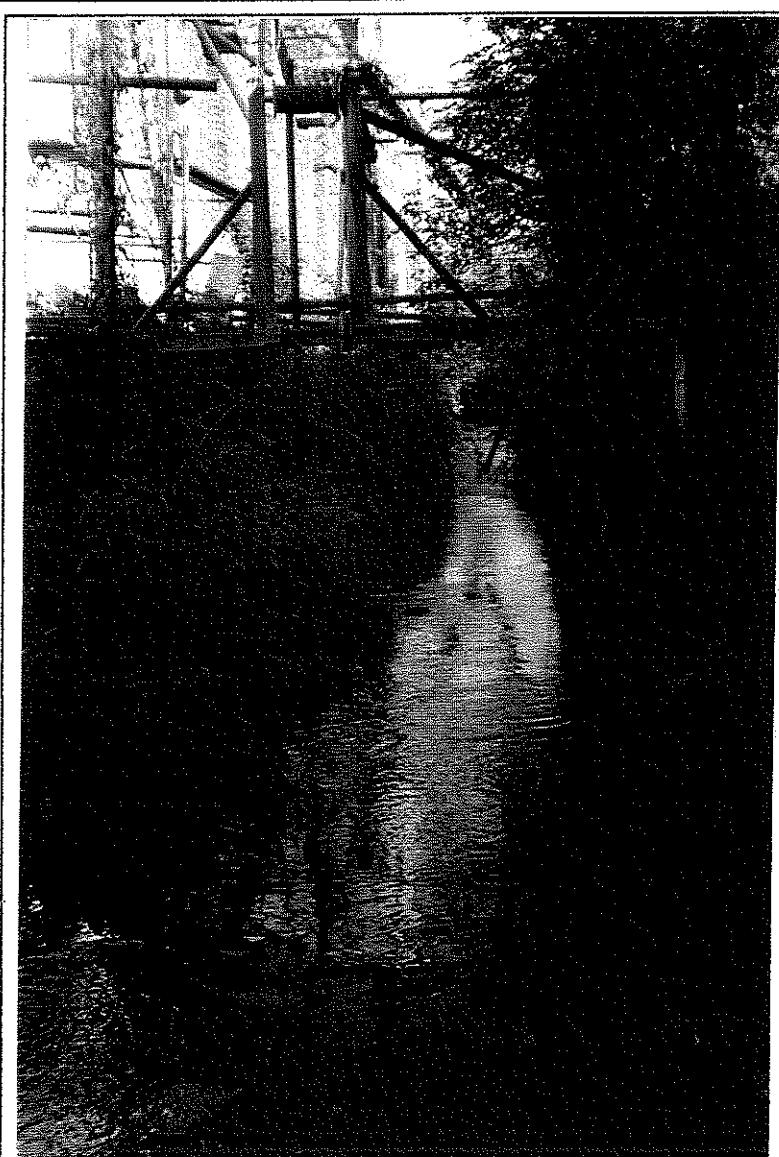
FOTO n°8 – Il canale
attraversa l'area
industriale ex- Martiny.

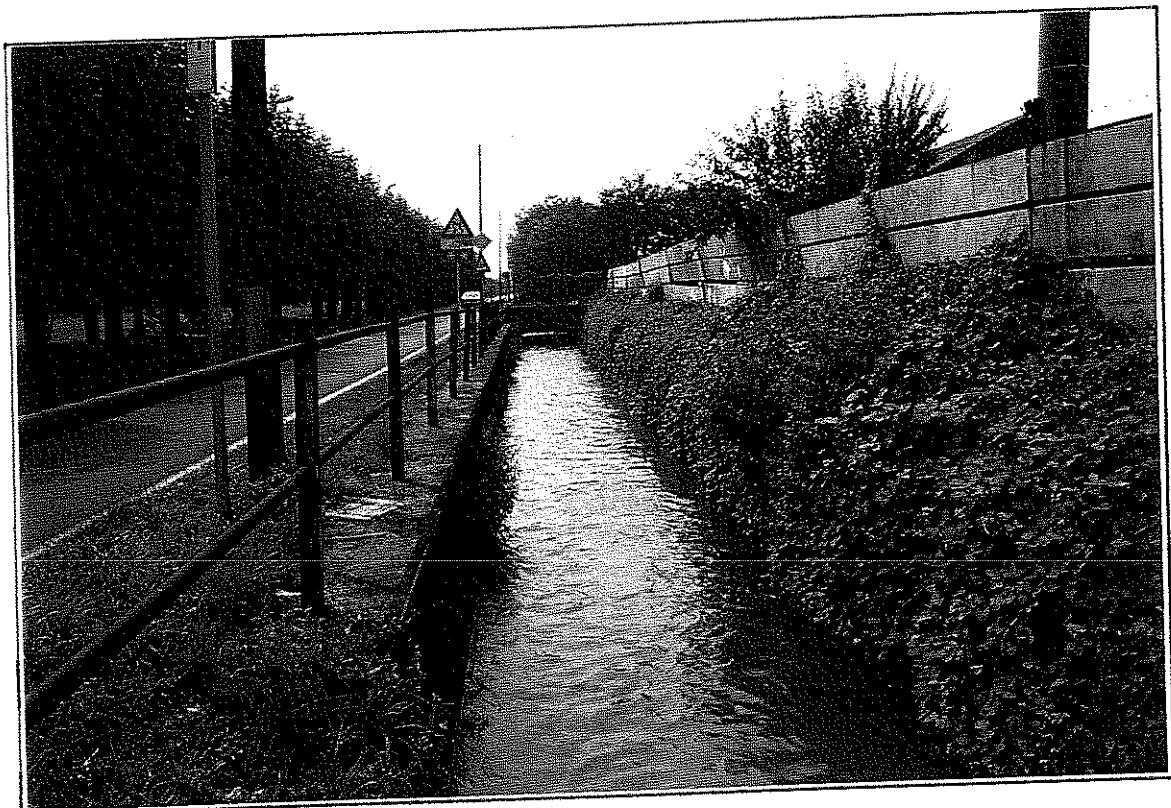
FOTO n°1 – La bealera costeggia via Don Sapino: la sponda sinistra è generalmente in terra, mentre sulla destra la delimitazione è costituita da un muretto in calcestruzzo

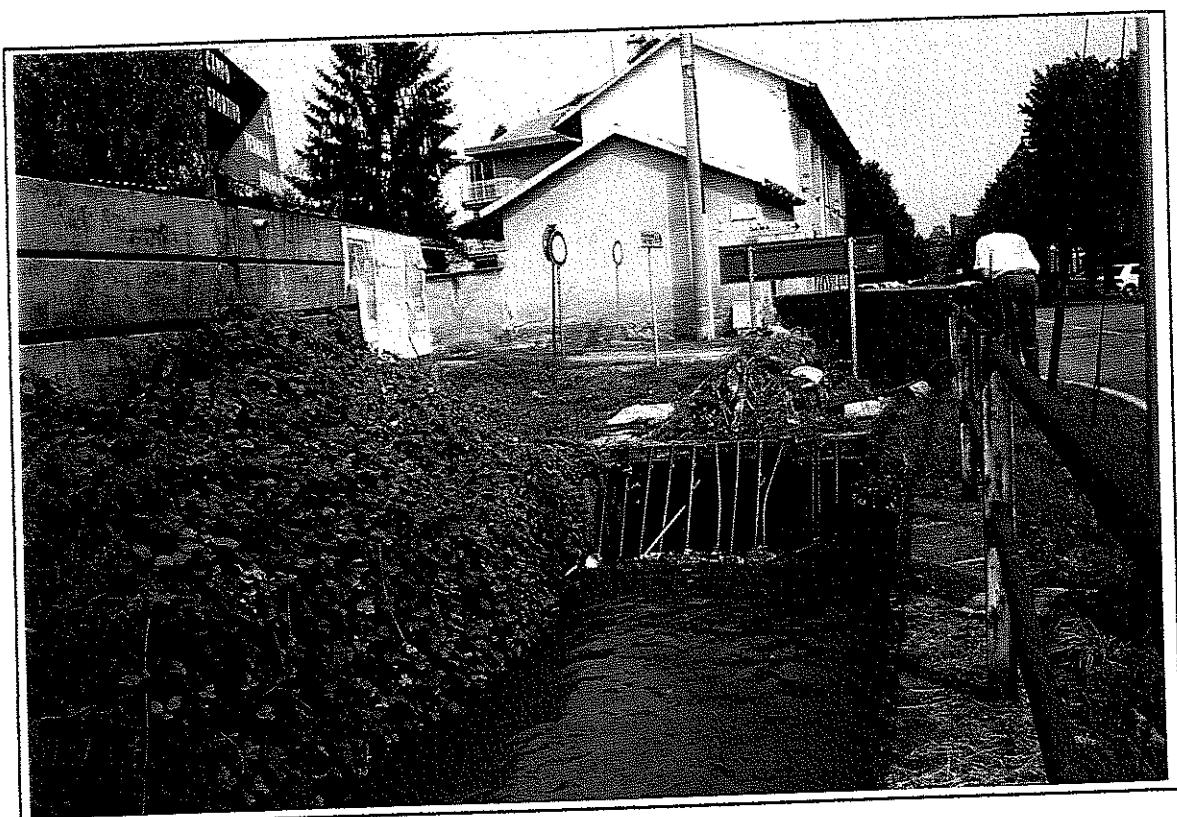
FOTO n°2 – Griglione posto a protezione all'inizio del tratto tombinato di C.so Matteotti. Interessante osservare il cumulo di materiale che periodicamente deve essere rimosso al fine di evitare pericolose ostruzioni al normale deflusso delle acque.

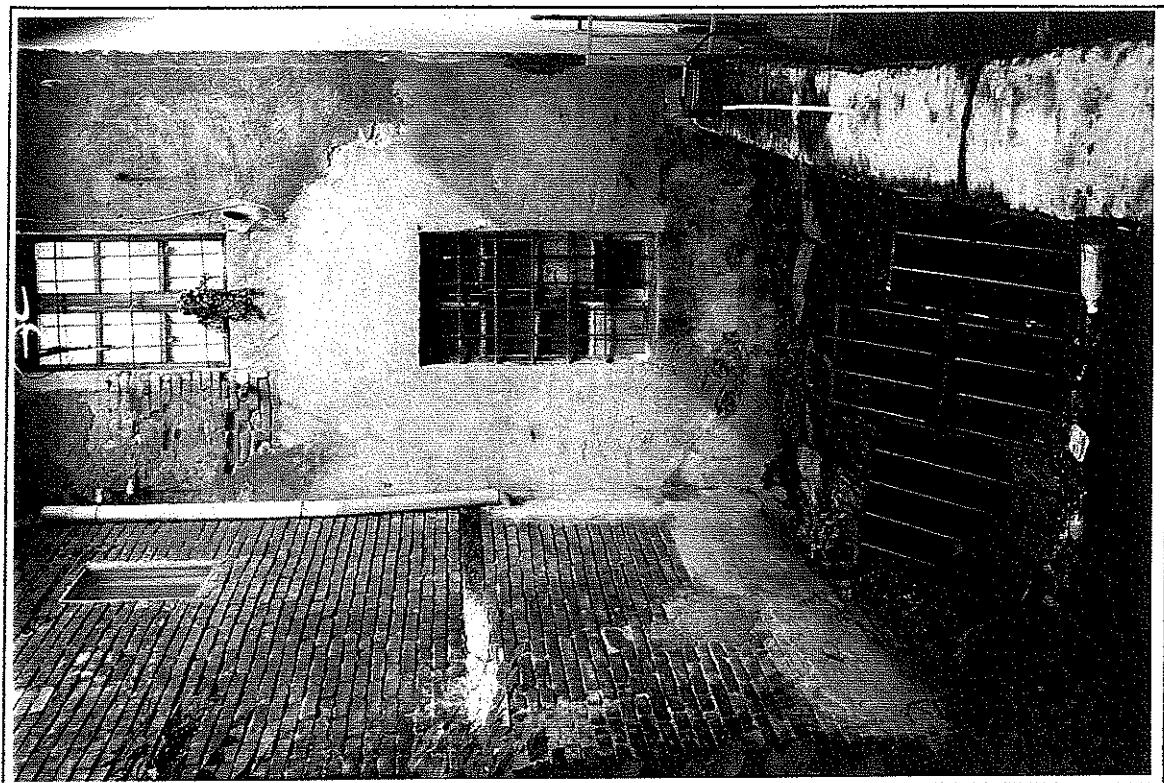
FOTO n°6 — Ancora un manufatto per evitare l'ingresso di rifiuti nei tratti ove il canale scorre in sezione obbligata al di sotto di via XX Settembre.
